การตรวจสภาพฝายและแนวทางแก้ไขปรับปรุงเพื่อเพิ่มประสิทธิภาพฝาย ในพื้นที่จังหวัดเชียงราย

รหัสฝายที่ : WCR160400902

ชื่อฝาย :- ชื่อลำน้ำ : แม่ผาง ลำน้ำสาขาของ : ประเภทลำน้ำ : ลำห้วย วันที่สำรวจ : 26 เม.ย. 64
 หมู่บ้าน : หมู่ที่ 9 ป่ากอด้าเหนือ ตำบล : ป่ากอด้า อำเภอ : แม่ลาว จังหวัด : เชียงราย
 ก่อสร้าง เมื่อปี พ.ศ. : 2562 อายุฝาย : 2 หน่วยงานรับผิดชอบ : เทศบาลตำบลป่ากอด้า ใช้แบบมาตรฐาน : มข.27

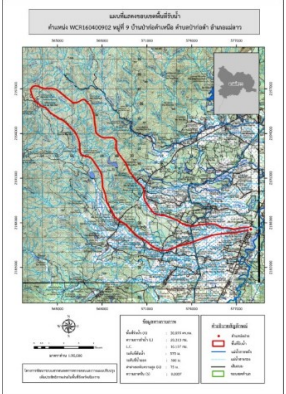
พื้นที่รับน้ำของฝายและข้อมูลประกอบ	สภาพโดยรวมของฝายและแนวทางแก้ไขปรับปรุงเบื้องต้น

<p>ข้อมูลพื้นที่รับน้ำของฝาย A = 30.055 ตารางกิโลเมตร L = 20.313 กิโลเมตร LC = 10.156 กิโลเมตร H = 75 เมตร s = 0.004 Return period = 20 ปี อัตราการไหลสูงสุด = 29.243 ลบ.ม./วินาที</p>	<p>สภาพโดยรวมของฝาย</p> <p>ส่วนควบคุมน้ำ : มีสภาพปกติ ส่วนท้ายน้ำ : มีสภาพปกติ</p> <p>แนวทางแก้ไขปรับปรุงเบื้องต้น</p> <p>มีสภาพปกติดี ดังนั้นควรกำจัดวัชพืชที่ขอก ขุดลอกเอาตะกอนออก และวางมาตรการกำจัดวัชพืชตามระยะเวลาที่เหมาะสม</p>
