การตรวจสอบสภาพฝายและแนวทางแก้ไขปรับปรุงเพื่อเพิ่มประสิทธิภาพฝาย ในพื้นที่จังหวัดเชียงราย

รหัสฝายที่ : WCR160500501

ชื่อฝาย : - ชื่อลำน้ำ : ห้วยสำน ลำน้ำสาขาของ : แม่น้ำลาว/แม่น้ำกก/แม่น้ำโขง ประเภทลำน้ำ : ลำห้วย วันที่สำรวจ : 26 เม.ย. 64

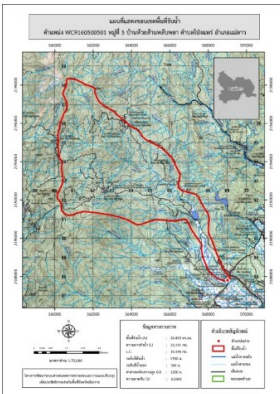
พื้นที่รับน้ำของฝายและข้อมูลประกอบ	สภาพโดยรวมของฝายและแนวทางแก้ไขปรับปรุงเบื้องต้น

<p>ข้อมูลพื้นที่รับน้ำของฝาย</p> <p>A = 36.492 ตารางกิโลเมตร</p> <p>L = 33.191 กิโลเมตร</p> <p>LC = 16.596 กิโลเมตร</p> <p>H = 1200 เมตร</p> <p>s = 0.036</p> <p>Return period = 20 ปี</p> <p>อัตราการไหลสูงสุด = 101.449 ลบ.ม./วินาที</p>	<p>สภาพโดยรวมของฝาย</p> <p>ส่วนควบคุมน้ำ : โครงสร้างส่วนอื่นปกติ</p> <p>แต่ส่วนประตูน้ำโดนทับเพื่อที่สามารถระบายน้ำได้เพิ่มขึ้นเนื่องจากมักมีเศษกิ่งไม้มาติดทำให้ไม่สามารถระบายน้ำได้</p> <p>ปัจจุบันใช้ท่อนไม้ และกระสอบทรายแทนตัวประตูที่ท่อนไม้ ส่วนท้ายน้ำ : โครงสร้างส่วนอื่นค่อนข้างปกติ</p> <p>แต่พื้นตะกอนที่ทับออกทั้งหมดเพื่อให้สามารถระบายน้ำได้ดีขึ้น ระบบส่งน้ำ :</p> <p>มีสภาพค่อนข้างปกติถูกกัดเซาะเล็กน้อย มีวัชพืชขึ้นน้อย</p> <p>แนวทางแก้ไขปรับปรุงเบื้องต้น</p> <p>เนื่องจากตัวประตูถูกทับ แต่ส่วนอื่นยังคงใช้งานได้ปกติ</p> <p>ดังนั้นควรติดตั้งบานประตูระบายน้ำเหล็กพร้อมอุปกรณ์เครื่องยกบาน กำจัดวัชพืชที่ขอก ขุดลอกเอาตะกอนออก และวางแผนการกำจัดวัชพืชตามระยะเวลาที่เหมาะสม</p>
