ชื่อฝาย : หัวฝาย ชื่อลำน้ำ : น้ำแม่กรณ์ ลำน้ำสาขาของ : แม่น้ำกก/แม่น้ำโขง ประเภทลำน้ำ : แม่น้ำสาขา วันที่สำรวจ : 30 มิ.ย. 64
 หมู่บ้าน : หมู่ที่ 1 บ้านหนองदान ตำบล : รอบเวียง อำเภอ : เมืองเชียงราย จังหวัด : เชียงราย
 ก่อสร้าง เมื่อปี พ.ศ. : - อายุฝาย : มากกว่า 30 ปี หน่วยงานรับผิดชอบ : เทศบาลนครเชียงราย ใช้งบประมาณ : กรมชลประทาน

ผลการตรวจสอบสภาพฝาย

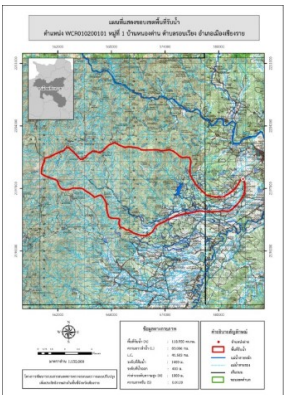
พื้นที่รับน้ำของฝายและข้อมูลประกอบ	สภาพโดยรวมของฝายและแนวทางแก้ไขปรับปรุงเบื้องต้น

<p>ข้อมูลพื้นที่รับน้ำของฝาย A = 118.95 ตารางกิโลเมตร L = 83.006 กิโลเมตร LC = 41.503 กิโลเมตร H = 1000 เมตร s = 0.012 Return period = 100 ปี อัตราการไหลสูงสุด = 156.712 ลบ.ม./วินาที</p>	<p>สภาพโดยรวมของฝาย</p> <p>ส่วนควบคุมน้ำ : มีสภาพถูกกัดเซาะ แต่กร้าว มีการรั่วเล็กน้อย ส่วนท้ายน้ำ : การกัดเซาะเล็กน้อยสภาพโดยรวมปกติมีวัชพืชขึ้นน้อย ระบบส่งน้ำ : มีสภาพปกติมีวัชพืชขึ้นน้อย</p> <p>แนวทางแก้ไขปรับปรุงเบื้องต้น</p> <p>กำจัดวัชพืชออก ขุดลอกเอาตะกอนออก และวางมาตรการกำจัดวัชพืชตามระยะเวลาที่เหมาะสมเหมาะสม</p> <p>ปรับปรุงประตูระบายน้ำให้สามารถใช้งานได้ และซ่อมแซมประตูระบายน้ำที่ชำรุด</p>
