การตรวจสอบสภาพฝายและแนวทางแก้ไขปรับปรุงเพื่อเพิ่มประสิทธิภาพฝาย ในพื้นที่จังหวัดเชียงราย

รหัสฝายที่ : WCR010200501

ชื่อฝาย : ดอนสะเก็น ชื่อลำน้ำ : น้ำแม่กรณ์ ลำน้ำสาขาของ : แม่น้ำกก/แม่น้ำโขง ประเภทลำน้ำ : แม่น้ำสาขา วันที่สำรวจ : 1 ก.ค. 64  
หมู่บ้าน : หมู่ที่ 5 บ้านป่ายาง ตำบล : รอบเวียง อำเภอ : เมืองเชียงราย จังหวัด : เชียงราย  
ก่อสร้าง เมื่อปี พ.ศ. : - อายุฝาย : มากกว่า 15 ปี หน่วยงานรับผิดชอบ : เทศบาลนครเชียงราย ใช้แบบมาตรฐาน : กรมชลประทาน

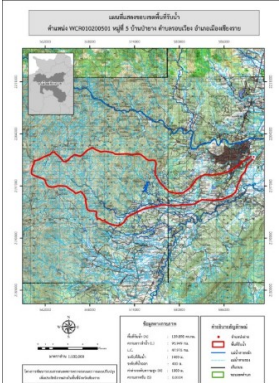
| <p>ข้อมูลพื้นที่รับน้ำของฝาย<br/>A = 139.898 ตารางกิโลเมตร<br/>L = 95.949 กิโลเมตร<br/>LC = 47.974 กิโลเมตร<br/>H = 1000 เมตร<br/>s = 0.01<br/>Return period = 100 ปี<br/>อัตราการไหลสูงสุด = 169.432 ลบ.ม./วินาที</p> | <p><b>สภาพโดยรวมของฝาย</b><br/>ส่วน Protection เหนือน้ำ : ไม่สามารถมองเห็นได้เนื่องจากมีวัชพืชขึ้นปกคลุม ส่วนเหนือน้ำ : มีการทรุดตัว แดกร้าว รั่ว และเคลื่อนตัวน้อย มีวัชพืชขึ้นน้อย ส่วนควบคุมน้ำ : มีสภาพปกติ ส่วนท้ายน้ำ : มีการกัดเซาะ ทรุดตัว แดกร้าว รั่ว และเคลื่อนตัวน้อย ส่วน Protection ท้ายน้ำ : มีสภาพปกติ มีวัชพืชขึ้นน้อย ระบบส่งน้ำ : มีสภาพปกติมีวัชพืชขึ้นน้อย</p> <p><b>แนวทางแก้ไขปรับปรุงเบื้องต้น</b><br/>สภาพโดยรวมยังใช้งานได้ ดังนั้นควร กำจัดวัชพืชออก ขุดลอกเอาตะกอนออก และวางมาตรการกำจัดวัชพืชตามระยะเวลาที่เหมาะสม ระบบส่งน้ำ : กำจัดวัชพืชออก ขุดลอกเอาตะกอนออก และวางมาตรการกำจัดวัชพืชตามระยะเวลาที่เหมาะสม</p> |
