การตรวจสอบสภาพฝายและแนวทางแก้ไขปรับปรุงเพื่อเพิ่มประสิทธิภาพฝาย ในพื้นที่จังหวัดเชียงราย

รหัสฝายที่ : WCR010300201

ชื่อฝาย : - ชื่อลำน้ำ : ห้วยตะเคียน ลำน้ำสาขาของ : ประเภทลำน้ำ : ลำห้วย วันที่สำรวจ : 28 เม.ย. 64
 หมู่บ้าน : หมู่ที่ 2 บ้านป่าซาง ตำบล : บ้านดู่ อำเภอ : เมืองเชียงราย จังหวัด : เชียงราย
 ก่อสร้าง เมื่อปี พ.ศ. : - อายุฝาย : มากกว่า20ปี หน่วยงานรับผิดชอบ : เทศบาลตำบลบ้านดู่ ออกแบบเอง

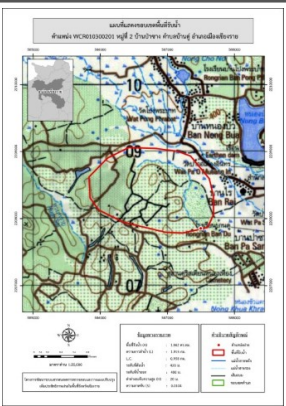
พื้นที่รับน้ำของฝายและข้อมูลประกอบ	สภาพโดยรวมของฝายและแนวทางแก้ไขปรับปรุงเบื้องต้น

<p>ข้อมูลพื้นที่รับน้ำของฝาย</p> <p>A = 1.862 ตารางกิโลเมตร</p> <p>L = 1.915 กิโลเมตร</p> <p>LC = 0.958 กิโลเมตร</p> <p>H = 20 เมตร</p> <p>s = 0.01</p> <p>c = 0</p> <p>I = 0 มิลลิเมตร/ชั่วโมง</p> <p>Return period = 500 ปี</p> <p>อัตราการไหลสูงสุด = 0.103 ลบ.ม./วินาที</p>	<p>สภาพโดยรวมของฝาย</p> <p>เป็นฝายค่อนข้างเก่า มีการกัดเซาะ ทรุดตัว และแตกร่วนน้อย ทั้งส่วนเหนือน้ำ ส่วนควบคุมน้ำ และส่วนท้ายน้ำ มีวัชพืชปกคลุมน้อย ไม่มีระบบส่งน้ำ</p> <p>แนวทางแก้ไขปรับปรุงเบื้องต้น</p> <p>เนื่องจากสภาพฝายค่อนข้างเก่า แต่ยังสามารถใช้การได้จึงไม่เหมาะแก่การซ่อมแซม สามารถใช้งานได้อาจจะหมดสภาพ กำจัดวัชพืชออก ขุดลอกเอาตะกอนออก และวางมาตรการกำจัดวัชพืชตามระยะเวลาที่เหมาะสมเหมาะสม ระบบส่งน้ำ : กำจัดวัชพืชออก ขุดลอกเอาตะกอนออก และวางมาตรการ</p>
