ชื่อฝาย : เมืองปาย ชื่อลำน้ำ : แม่กรณ์ ลำน้ำสาขาของ : ประเภทลำน้ำ : แม่น้ำสาขา วันที่สำรวจ : 28 เม.ย. 64
 หมู่บ้าน : หมู่ที่ 13 บ้านป่าสักทอง ตำบล : แม่กรณ์ อำเภอ : เมืองเชียงราย จังหวัด : เชียงราย
 ก่อสร้าง เมื่อปี พ.ศ. : 2529 อายุฝาย : 35 หน่วยงานรับผิดชอบ : อบต.แม่กรณ์ ใช้งบประมาณ : ไม่ทราบ

พิกัดฝาย			
X(UTM)	575854	Y(UTM)	2194569

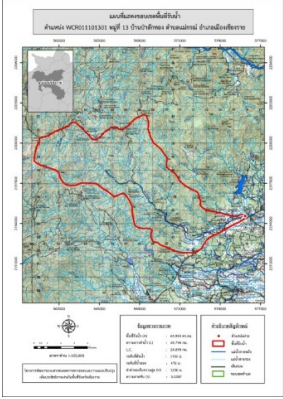
พื้นที่รับน้ำของฝายและข้อมูลประกอบ สภาพโดยรวมของฝายและแนวทางแก้ไขปรับปรุงเบื้องต้น

<p>ข้อมูลพื้นที่รับน้ำของฝาย</p> <p>A = 64.944 ตารางกิโลเมตร L = 49.796 กิโลเมตร LC = 24.898 กิโลเมตร H = 1230 เมตร s = 0.025 Return period = 100 ปี อัตราการไหลสูงสุด = 6.567 ลบ.ม./วินาที</p>	<p>สภาพโดยรวมของฝาย</p> <p>ส่วนควบคุมน้ำ : ถูกกัดเซาะ และมีรอยแตกร้าวเล็กน้อย มีวัชพืชขึ้นปกคลุมเล็กน้อย ส่วนท้ายน้ำ : ถูกกัดเซาะ มีรอยแตกร้าว และรูโหว่ปานกลาง และวัชพืชขึ้นปกคลุมเล็กน้อย ระบบส่งน้ำ : มีการกัดเซาะเล็กน้อยบริเวณปากคลองมีวัชพืชขึ้นปกคลุมเล็กน้อย</p> <p>แนวทางแก้ไขปรับปรุงเบื้องต้น</p> <p>ส่วนควบคุมน้ำ : รอยแตกร้าวมีเล็กน้อยไม่คุ้มค่าที่จะซ่อมแซม ดังนั้นเบื้องต้นควรกำจัดวัชพืชออก ขุดลอกเอาตะกอนออก และวางมาตรการกำจัดวัชพืชตามระยะเวลาที่เหมาะสมเหมาะสม ส่วนท้ายน้ำ : กำจัดวัชพืชออก ขุดลอกเอาตะกอนออก และวางมาตรการกำจัดวัชพืชตามระยะเวลาที่เหมาะสมเหมาะสม ระบบส่งน้ำ : กำจัดวัชพืชออก ขุดลอกเอาตะกอนออก และวางมาตรการกำจัดวัชพืชตามระยะเวลาที่เหมาะสมเหมาะสม</p>
---	--	--
