การตรวจสอบสภาพฝายและแนวทางแก้ไขปรับปรุงเพื่อเพิ่มประสิทธิภาพฝาย ในพื้นที่จังหวัดเชียงราย

รหัสฝายที่ : WCR011400301

ชื่อฝาย : - ชื่อลำน้ำ : ร่องเตอยกาย ลำน้ำสาขาของ : แม่น้ำกก/แม่น้ำโขง ประเภทลำน้ำ : ลำเหมือง วันที่สำรวจ : 29 มิ.ย. 64

หมู่บ้าน : หมู่ที่ 3 บ้านป่ายางหลวง ตำบล : ริมกก อำเภอ : เมืองเชียงราย จังหวัด : เชียงราย

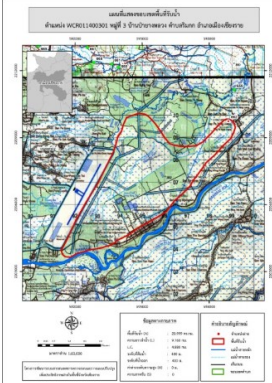
| พื้นที่รับน้ำของฝายและข้อมูลประกอบ | สภาพโดยรวมของฝายและแนวทางแก้ไขปรับปรุงเบื้องต้น |
|---|---|
| <p><u>ข้อมูลพื้นที่รับน้ำของฝาย</u></p> <p>A = 20.999 ตารางกิโลเมตร</p> <p>L = 9.76 กิโลเมตร</p> <p>LC = 4.88 กิโลเมตร</p> <p>H = 0 เมตร</p> <p>s = 0</p> <p>C =</p> <p>I = มิลลิเมตร/ชั่วโมง</p> <p>Return period = 100 ปี</p> <p>อัตราการไหลสูงสุด = 11.68 ลบ.ม./วินาที</p> | <p><u>สภาพโดยรวมของฝาย</u></p> <p>ส่วนควบคุมน้ำ : มีสภาพปกติ ส่วนประตูละบายน้ำชำรุดไม่สามารถเปิดปิดได้ ส่วนท้ายน้ำ : มีการกัดเซาะเล็กน้อยสภาพโดยรวมปกติมีวัชพืชขึ้นน้อย</p> <p><u>แนวทางแก้ไขปรับปรุงเบื้องต้น</u></p> <p>กำจัดวัชพืชออก ขุดลอกเอาตะกอนออก</p> <p>และวางมาตรการกำจัดวัชพืชตามระยะเวลาที่เหมาะสมเหมาะสม</p> <p>ปรับปรุงประตูละบายน้ำให้สามารถใช้งานได้</p> |
