การตรวจสอบสภาพฝายและแนวทางแก้ไขปรับปรุงเพื่อเพิ่มประสิทธิภาพฝาย ในพื้นที่จังหวัดเชียงราย

รหัสฝายที่ : WCR011400501

ชื่อฝาย : - ชื่อลำน้ำ : ร่องอ้อ ลำน้ำสาขาของ : แม่น้ำกก/แม่น้ำโขง ประเภทลำน้ำ : ลำเหมือง วันที่สำรวจ : 29 มิ.ย. 64  
หมู่บ้าน : หมู่ที่ 5 บ้านริมงาม ตำบล : ริมกก อำเภอ : เมืองเชียงราย จังหวัด : เชียงราย  
ก่อสร้าง เมื่อปี พ.ศ. : 55 อายุฝาย : 9 หน่วยงานรับผิดชอบ : อบต.ริมกก ออกแบบเอง

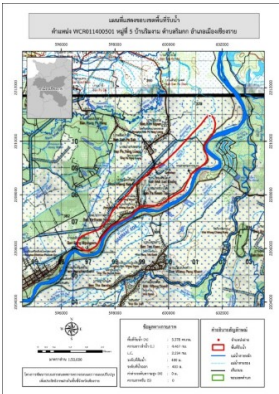
| พื้นที่รับน้ำของฝายและข้อมูลประกอบ | สภาพโดยรวมของฝายและแนวทางแก้ไขปรับปรุงเบื้องต้น |
|---|---|
| <p>ข้อมูลพื้นที่รับน้ำของฝาย</p> <p>A = 5.378 ตารางกิโลเมตร</p> <p>L = 4.467 กิโลเมตร</p> <p>LC = 2.233 กิโลเมตร</p> <p>H = 0 เมตร</p> <p>s = 0</p> <p>c = 0.1</p> <p>I = 20 มิลลิเมตร/ชั่วโมง</p> <p>Return period = 20 ปี</p> <p>อัตราการไหลสูงสุด = 2.99 ลบ.ม./วินาที</p> | <p>สภาพโดยรวมของฝาย</p> <p>ส่วนควบคุมน้ำ : มีสภาพปกติ ส่วนประตูระบายน้ำชำรุดไม่สามารถเปิดปิดได้ ส่วนท้ายน้ำ : มีสภาพปกติมีวัชพืชขึ้นน้อย</p> <p>แนวทางแก้ไขปรับปรุงเบื้องต้น</p> <p>กำจัดวัชพืชออก ขุดลอกเอาตะกอนออก</p> <p>และวางแผนการกำจัดวัชพืชตามระยะเวลาที่เหมาะสมเหมาะสม</p> <p>ปรับปรุงประตูระบายน้ำให้สามารถใช้งานได้</p> |
