การตรวจสอบสภาพฝายและแนวทางแก้ไขปรับปรุงเพื่อเพิ่มประสิทธิภาพฝาย ในพื้นที่จังหวัดเชียงราย

รหัสฝายที่ : WCR011501001

ชื่อฝาย : - ชื่อลำน้ำ : ห้วยหลวง ลำน้ำสาขาของ : ประเภทลำน้ำ : ลำห้วย วันที่สำรวจ : 30 มิ.ย. 64  
น้ำพุ/แม่น้ำอิง/แม่น้ำโขง

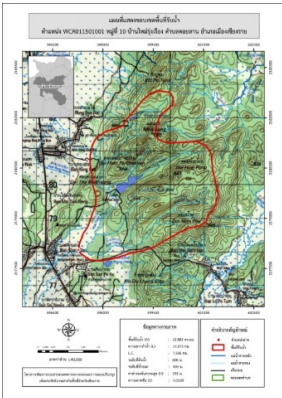
| พื้นที่รับน้ำของฝายและข้อมูลประกอบ | สภาพโดยรวมของฝายและแนวทางแก้ไขปรับปรุงเบื้องต้น |
|---|---|
| <p>ข้อมูลพื้นที่รับน้ำของฝาย</p> <p>A = 12.883 ตารางกิโลเมตร</p> <p>L = 15.072 กิโลเมตร</p> <p>LC = 7.536 กิโลเมตร</p> <p>H = 195 เมตร</p> <p>s = 0.013</p> <p>c = 0.1</p> <p>I = 25 มิลลิเมตร/ชั่วโมง</p> <p>Return period = 20 ปี</p> <p>อัตราการไหลสูงสุด = 8.954 ลบ.ม./วินาที</p> | <p>สภาพโดยรวมของฝาย</p> <p>ส่วนควบคุมน้ำ : มีสภาพปกติมีวัชพืชขึ้นน้อย ส่วนท้ายน้ำ : มีสภาพปกติมีวัชพืชขึ้นน้อย</p> <p>แนวทางแก้ไขปรับปรุงเบื้องต้น</p> <p>กำจัดวัชพืชออก ขุดลอกเอาตะกอนออก</p> <p>และวางแผนการกำจัดวัชพืชตามระยะเวลาที่เหมาะสม</p> |
