การตรวจสอบสภาพฝายและแนวทางแก้ไขปรับปรุงเพื่อเพิ่มประสิทธิภาพฝาย ในพื้นที่จังหวัดเชียงราย

รหัสฝายที่ : WCR011501201

ชื่อฝาย : - ชื่อลำน้ำ : ห้วยเอียง ลำน้ำสาขาของ : ประเภทลำน้ำ : ลำห้วย วันที่สำรวจ : 30 มิ.ย. 64
 น้ำพุ/แม่น้ำอิง/แม่น้ำโขง
 หมู่บ้าน : หมู่ที่ 12 บ้านดอยสมบูรณ์ ตำบล : ดอยลาน อำเภอ : เมืองเชียงราย จังหวัด : เชียงราย
 ก่อสร้าง เมื่อปี พ.ศ. : 2560 อายุฝาย : 4 หน่วยงานรับผิดชอบ : เทศบาลตำบลดอยลาน ออกแบบเอง

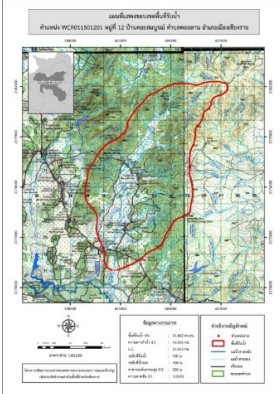
พื้นที่รับน้ำของฝายและข้อมูลประกอบ	สภาพโดยรวมของฝายและแนวทางแก้ไขปรับปรุงเบื้องต้น

<p><u>ข้อมูลพื้นที่รับน้ำของฝาย</u> A = 51.462 ตารางกิโลเมตร L = 42.026 กิโลเมตร LC = 21.013 กิโลเมตร H = 320 เมตร s = 0.008 Return period = 100 ปี อัตราการไหลสูงสุด = 80.538 ลบ.ม./วินาที</p>	<p><u>สภาพโดยรวมของฝาย</u> ส่วนควบคุมน้ำ : มีสภาพปกติ มีวัชพืชขึ้นน้อย ส่วนท้ายน้ำ : มีสภาพปกติ มีวัชพืชขึ้นน้อย</p> <p><u>แนวทางแก้ไขปรับปรุงเบื้องต้น</u> วางมาตรการขุดลอก และกำจัดวัชพืชตามระยะเวลาที่เหมาะสมเหมาะสม</p>
