การตรวจสอบสภาพฝายและแนวทางแก้ไขปรับปรุงเพื่อเพิ่มประสิทธิภาพฝาย ในพื้นที่จังหวัดเชียงราย

รหัสฝายที่ : WCR011501202

ชื่อฝาย : - ชื่อลำน้ำ : ห้วยเอียง ลำน้ำสาขาของ : ประเภทลำน้ำ : ลำห้วย วันที่สำรวจ : 30 มิ.ย. 64  
น้ำพุ/แม่น้ำอู/แม่น้ำโขง

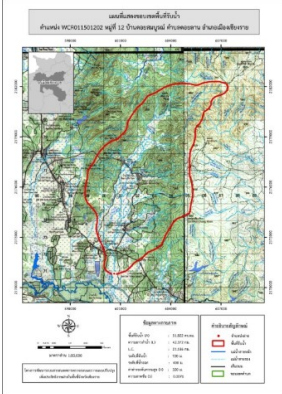
| พื้นที่รับน้ำของฝายและข้อมูลประกอบ | สภาพโดยรวมของฝายและแนวทางแก้ไขปรับปรุงเบื้องต้น |
|---|---|
| <p><u>ข้อมูลพื้นที่รับน้ำของฝาย</u></p> <p>A = 51.822 ตารางกิโลเมตร</p> <p>L = 42.372 กิโลเมตร</p> <p>LC = 21.186 กิโลเมตร</p> <p>H = 320 เมตร</p> <p>s = 0.008</p> <p>Return period = 100 ปี</p> <p>อัตราการไหลสูงสุด = 80.819 ลบ.ม./วินาที</p> | <p><u>สภาพโดยรวมของฝาย</u></p> <p>ส่วนควมคุมน้ำ : มีสภาพปกติ มีวัชพืชขึ้นน้อย ส่วนท้ายน้ำ : มีสภาพปกติ มีวัชพืชขึ้นน้อย</p> <p><u>แนวทางแก้ไขปรับปรุงเบื้องต้น</u></p> <p>วางแผนการขุดลอก และกำจัดวัชพืชตามระยะเวลาที่เหมาะสมเหมาะสม</p> |
