การตรวจสอบสภาพฝายและแนวทางแก้ไขปรับปรุงเพื่อเพิ่มประสิทธิภาพฝาย ในพื้นที่จังหวัดเชียงราย

รหัสฝายที่ : WCR011501203

ชื่อฝาย : - ชื่อลำน้ำ : ห้วยเอี้ยง ลำน้ำสาขาของ : ประเภทลำน้ำ : ลำห้วย วันที่สำรวจ : 30 มิ.ย. 64  
น้ำพุ/แม่น้ำอิง/แม่น้ำโขง

หมู่บ้าน : หมู่ที่ 12 บ้านดอยสมบูรณ์ ตำบล : ดอยลาน อำเภอ : เมืองเชียงราย จังหวัด : เชียงราย  
ก่อสร้าง เมื่อปี พ.ศ. : 2560 อายุฝาย : 4 หน่วยงานรับผิดชอบ : เทศบาลตำบลดอยลาน ออกแบบเอง

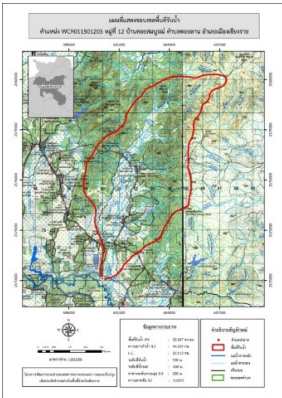
| พื้นที่รับน้ำของฝายและข้อมูลประกอบ | สภาพโดยรวมของฝายและแนวทางแก้ไขปรับปรุงเบื้องต้น |
| <p><u>ข้อมูลพื้นที่รับน้ำของฝาย</u></p> <p>A = 52.667 ตารางกิโลเมตร</p> <p>L = 44.224 กิโลเมตร</p> <p>LC = 22.112 กิโลเมตร</p> <p>H = 320 เมตร</p> <p>s = 0.007</p> <p>Return period = 100 ปี</p> <p>อัตราการไหลสูงสุด = 81.474 ลบ.ม./วินาที</p> | <p><u>สภาพโดยรวมของฝาย</u></p> <p>ส่วนควมคุมน้ำ : มีสภาพปกติ มีวัชพืชขึ้นน้อย ส่วนท้ายน้ำ : มีสภาพปกติ มีวัชพืชขึ้นน้อย</p> <p><u>แนวทางแก้ไขปรับปรุงเบื้องต้น</u></p> <p>วางแผนการขุดลอก และกำจัดวัชพืชตามระยะเวลาที่เหมาะสมเหมาะสม</p> |
