# การตรวจสอบสภาพฝายและแนวทางแก้ไขปรับปรุงเพื่อเพิ่มประสิทธิภาพฝาย ในพื้นที่จังหวัดเชียงราย

รหัสฝายที่ : WCR011501301

ชื่อฝาย : - ชื่อลำน้ำ : ห้วยหลวง ลำน้ำสาขาของ : ประเภทลำน้ำ : ลำห้วย วันที่สำรวจ : 30 มิ.ย. 64  
น้ำพุ/แม่น้ำอิง/แม่น้ำโขง

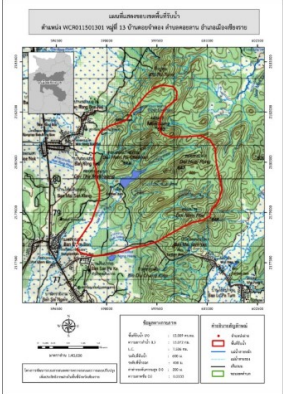
| พื้นที่รับน้ำของฝายและข้อมูลประกอบ | สภาพโดยรวมของฝายและแนวทางแก้ไขปรับปรุงเบื้องต้น |
|---|---|
| <p>ข้อมูลพื้นที่รับน้ำของฝาย</p> <p>A = 13.009 ตารางกิโลเมตร</p> <p>L = 15.072 กิโลเมตร</p> <p>LC = 7.536 กิโลเมตร</p> <p>H = 200 เมตร</p> <p>s = 0.013</p> <p>c = 0.1</p> <p>I = 25 มิลลิเมตร/ชั่วโมง</p> <p>Return period = 20 ปี</p> <p>อัตราการไหลสูงสุด = 9.042 ลบ.ม./วินาที</p> | <p>สภาพโดยรวมของฝาย</p> <p>ส่วนควบคุมน้ำ : มีสภาพปกติมีวัชพืชขึ้นน้อย ส่วนท้ายน้ำ : มีสภาพปกติมีวัชพืชขึ้นน้อย</p> <p>แนวทางแก้ไขปรับปรุงเบื้องต้น</p> <p>กำจัดวัชพืชออก ขุดลอกเอาตะกอนออก</p> <p>และวางแผนการกำจัดวัชพืชตามระยะเวลาที่เหมาะสม</p> |
