การตรวจสอบสภาพฝายและแนวทางแก้ไขปรับปรุงเพื่อเพิ่มประสิทธิภาพฝายในพื้นที่จังหวัดเชียงราย

รหัสฝายที่ : WCR011501304

ชื่อฝาย : - ชื่อลำน้ำ : ห้วยน้ำปู ลำน้ำสาขาของ : ประเภทลำน้ำ : ลำห้วย วันที่สำรวจ : 30 มิ.ย. 64  
น้ำพุ/แม่น้ำอิง/แม่น้ำโขง

หมู่บ้าน : หมู่ที่ 13 บ้านดอยจำตอง ตำบล : ดอยลาน อำเภอ : เมืองเชียงราย จังหวัด : เชียงราย  
ก่อสร้าง เมื่อปี พ.ศ. : - อายุฝาย : มากกว่า 20 ปี หน่วยงานรับผิดชอบ : เทศบาลตำบลดอยลาน ใช้แบบมาตรฐาน : มข.27

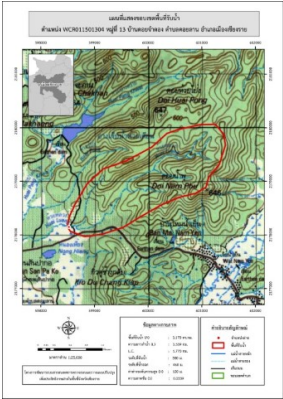
| พื้นที่รับน้ำของฝายและข้อมูลประกอบ | สภาพโดยรวมของฝายและแนวทางแก้ไขปรับปรุงเบื้องต้น |
|---|---|
| <p>ข้อมูลพื้นที่รับน้ำของฝาย</p> <p>A = 3.17 ตารางกิโลเมตร</p> <p>L = 3.539 กิโลเมตร</p> <p>LC = 1.77 กิโลเมตร</p> <p>H = 120 เมตร</p> <p>s = 0.034</p> <p>c = 0.1</p> <p>I = 90 มิลลิเมตร/ชั่วโมง</p> <p>Return period = 20 ปี</p> <p>อัตราการไหลสูงสุด = 7.931 ลบ.ม./วินาที</p> | <p>สภาพโดยรวมของฝาย</p> <p>ส่วนควบคุมน้ำ : มีสภาพปกติมีวัชพืชขึ้นน้อย ส่วนท้ายน้ำ : มีสภาพปกติมีวัชพืชขึ้นน้อย ระบบส่งน้ำ : มีสภาพปกติมีวัชพืชขึ้นน้อย</p> <p>แนวทางแก้ไขปรับปรุงเบื้องต้น</p> <p>กำจัดวัชพืชออก ขุดลอกเอาตะกอนออก</p> <p>และวางมาตรการกำจัดวัชพืชตามระยะเวลาที่เหมาะสมเหมาะสม</p> |
