การตรวจสอบสภาพฝายและแนวทางแก้ไขปรับปรุงเพื่อเพิ่มประสิทธิภาพฝาย ในพื้นที่จังหวัดเชียงราย

รหัสฝายที่ : WCR011502201

ชื่อฝาย : - ชื่อลำน้ำ : ห้วยเอี้ยง ลำน้ำสาขาของ : ประเภทลำน้ำ : ลำห้วย วันที่สำรวจ : 30 มิ.ย. 64  
น้ำพุ/แม่น้ำอิง/แม่น้ำโขง

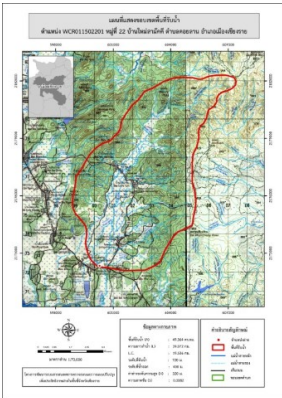
| พื้นที่รับน้ำของฝายและข้อมูลประกอบ | สภาพโดยรวมของฝายและแนวทางแก้ไขปรับปรุงเบื้องต้น |
|---|---|
| <p>ข้อมูลพื้นที่รับน้ำของฝาย</p> <p>A = 49.364 ตารางกิโลเมตร</p> <p>L = 39.072 กิโลเมตร</p> <p>LC = 19.536 กิโลเมตร</p> <p>H = 320 เมตร</p> <p>s = 0.008</p> <p>Return period = 100 ปี</p> <p>อัตราการไหลสูงสุด = 78.881 ลบ.ม./วินาที</p> | <p>สภาพโดยรวมของฝาย</p> <p>ส่วนควบคุมน้ำ : มีการกัดเซาะ แดกร้าว และมีรูโหว่เล็กน้อย มีการรั่วซึมปานกลาง และเคลื่อนตัวน้อย มีวัชพืชขึ้นปานกลาง ส่วนท้ายน้ำ : มีสภาพปกติ มีวัชพืชขึ้นน้อย</p> <p>แนวทางแก้ไขปรับปรุงเบื้องต้น</p> <p>เนื่องจากสภาพฝายค่อนข้างเก่า แต่ยังสามารใช้การได้จึงไม่เหมาะแก่การซ่อมแซม สามารถใช้งานได้อีกจนกว่าจะหมดสภาพ กำจัดวัชพืชออก ขุดลอกเอาตะกอนออก และวางมาตรการกำจัดวัชพืชตามระยะเวลาที่เหมาะสมเหมาะสม</p> |
