การตรวจสภาพฝายและแนวทางแก้ไขปรับปรุงเพื่อเพิ่มประสิทธิภาพฝาย ในพื้นที่จังหวัดเชียงราย

รหัสฝายที่ : WCR011600502

ชื่อฝาย : ลูกที่ 3      ชื่อลำน้ำ : เหมืองเข้าเวียง      ลำน้ำสาขาของ :      ประเภทลำน้ำ : ลำเหมือง      วันที่สำรวจ : 28 เม.ย. 64  
 หมู่บ้าน : หมู่ที่ 5 บ้านสันสลี      ตำบล : ป่าออดอนชัย      อำเภอ : เมืองเชียงราย      จังหวัด : เชียงราย      แมกกรรม/แม่น้ำกก/แม่น้ำโขง  
 ก่อสร้าง เมื่อปี พ.ศ. : -      อายุฝาย : มากกว่า 20 ปี      หน่วยงานรับผิดชอบ :      ออกแบบเอง  
 เทศบาลตำบลป่าออดอนชัย

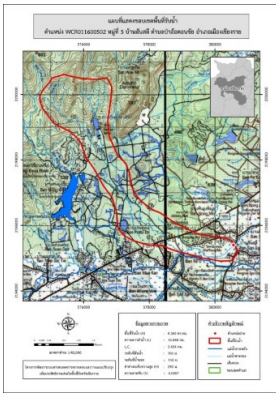
**ข้อมูลพื้นที่รับน้ำของฝาย**

A = 8.36 ตารางกิโลเมตร

L = 10.868 กิโลเมตร

LC = 5.434 กิโลเมตร

H = 290 เมตร

s = 0.027

c = 0.1

I = 30 มิลลิเมตร/ชั่วโมง

Return period = 20 ปี

อัตราการไหลสูงสุด = 6.972 ลบ.ม./วินาที
