การตรวจสอบสภาพฝายและแนวทางแก้ไขปรับปรุงเพื่อเพิ่มประสิทธิภาพฝาย ในพื้นที่จังหวัดเชียงราย

รหัสฝายที่ : WCR020300301

ชื่อฝาย : - ชื่อลำน้ำ : ห้วยไค้ ลำน้ำสาขาของ : ประเภทลำน้ำ : ลำห้วย วันที่สำรวจ : 26 ม.ค. 65  
น้ำตก/แม่น้ำอิง/แม่น้ำโขง

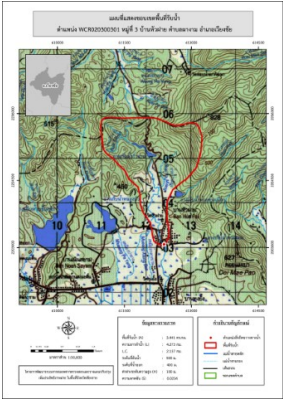
| พื้นที่รับน้ำของฝายและข้อมูลประกอบ | สภาพโดยรวมของฝายและแนวทางแก้ไขปรับปรุงเบื้องต้น |
|---|---|
| <p>ข้อมูลพื้นที่รับน้ำของฝาย</p> <p>A = 3.441 ตารางกิโลเมตร</p> <p>L = 4.273 กิโลเมตร</p> <p>LC = 2.137 กิโลเมตร</p> <p>H = 100 เมตร</p> <p>s = 0.023</p> <p>c = 0.1</p> <p>I = 60 มิลลิเมตร/ชั่วโมง</p> <p>Return period = 20 ปี</p> <p>อัตราการไหลสูงสุด = 5.74 ลบ.ม./วินาที</p> | <p>สภาพโดยรวมของฝาย</p> <p>ตัวฝายถูกกัดเซาะได้รับความเสียหายค่อนข้างมาก ไม่คุ้มค่าในการปรับปรุงซ่อมแซม</p> <p>แนวทางแก้ไขปรับปรุงเบื้องต้น</p> <p>เนื่องจากตัวฝายมีสภาพค่อนข้างทรุดโทรมไม่คุ้มค่าที่จะซ่อมแซม ควรรื้อถอนและก่อสร้างใหม่ให้มีขนาด และรูปแบบที่เหมาะสม เพื่อที่จะรองรับปริมาณน้ำหลากได้</p> |
