การตรวจสอบสภาพฝายและแนวทางแก้ไขปรับปรุงเพื่อเพิ่มประสิทธิภาพฝาย ในพื้นที่จังหวัดเชียงราย

รหัสฝายที่ : WCR020300402

ชื่อฝาย : - ชื่อลำน้ำ : ห้วยกึ่งนก ลำน้ำสาขาของ : น้ำตึก ประเภทลำน้ำ : ลำเหมือง วันที่สำรวจ : 26 ม.ค. 65
 หมู่บ้าน : หมู่ที่ 4 บ้านสันอันไถ ตำบล : ผางาม อำเภอ : เวียงชัย จังหวัด : เชียงราย
 ก่อสร้าง เมื่อปี พ.ศ. : - อายุฝาย : มากกว่า 30 ปี หน่วยงานรับผิดชอบ : ไม่ทราบ ใช้แบบมาตรฐาน : มข.27

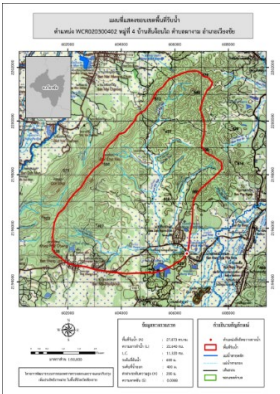
พื้นที่รับน้ำของฝายและข้อมูลประกอบ	สภาพโดยรวมของฝายและแนวทางแก้ไขปรับปรุงเบื้องต้น

<p>ข้อมูลพื้นที่รับน้ำของฝาย</p> <p>A = 27.873 ตารางกิโลเมตร</p> <p>L = 22.64 กิโลเมตร</p> <p>LC = 11.32 กิโลเมตร</p> <p>H = 200 เมตร</p> <p>s = 0.009</p> <p>Return period = 100 ปี</p> <p>อัตราการไหลสูงสุด = 59.29 ลบ.ม./วินาที</p>	<p>สภาพโดยรวมของฝาย</p> <p>ตัวฝายถูกกัดเซาะได้รับความเสียหายค่อนข้างมาก ไม่คุ้มค่าในการปรับปรุงซ่อมแซม</p> <p>แนวทางแก้ไขปรับปรุงเบื้องต้น</p> <p>เนื่องจากตัวฝายมีสภาพค่อนข้างทรุดโทรมไม่คุ้มค่าที่จะซ่อมแซม ควรรื้อถอนและก่อสร้างใหม่ให้มีขนาด และรูปแบบที่เหมาะสม เพื่อที่จะรองรับปริมาณน้ำหลากได้</p>
