การตรวจสอบสภาพฝายและแนวทางแก้ไขปรับปรุงเพื่อเพิ่มประสิทธิภาพฝาย ในพื้นที่จังหวัดเชียงราย

รหัสฝายที่ : WCR020300801

ชื่อฝาย : -      ชื่อลำน้ำ : ห้วยก้างปลา      ลำน้ำสาขาของ :      ประเภทลำน้ำ : ลำห้วย      วันที่สำรวจ : 26 ม.ค. 65  
 หมู่บ้าน : หมู่ที่ 8 บ้านหนองบัว      ตำบล : ผางาม      อำเภอ : เวียงชัย      จังหวัด : เชียงราย  
 ก่อสร้าง เมื่อปี พ.ศ. : -      อายุฝาย : มากกว่า 20 ปี      หน่วยงานรับผิดชอบ : ที่ว่าการอำเภอเวียงชัย      ใช้แบบมาตรฐาน : มข.27

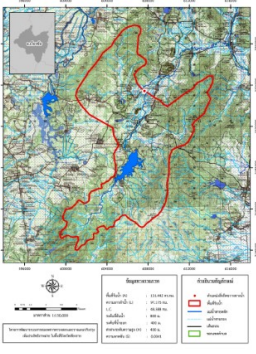
พื้นที่รับน้ำของฝายและข้อมูลประกอบ	สภาพโดยรวมของฝายและแนวทางแก้ไขปรับปรุงเบื้องต้น

<p><b>ข้อมูลพื้นที่รับน้ำของฝาย</b>                      A = 131.442 ตารางกิโลเมตร                      L = 97.175 กิโลเมตร                      LC = 48.587 กิโลเมตร                      H = 400 เมตร                      s = 0.004                      Return period = 500 ปี                      อัตราการไหลสูงสุด = 164.425 ลบ.ม./วินาที</p>	<p><b>สภาพโดยรวมของฝาย</b>                      สภาพโดยรวมมีสภาพปกติ  <b>แนวทางแก้ไขปรับปรุงเบื้องต้น</b>                      สภาพโดยรวมยังสามารถใช้งานได้ ควรวางแผนการขุดลอกตามระยะเวลาที่เหมาะสม และกำจัดเศษกิ่งไม้ และสิ่งปฏิกูลก่อนถึงช่วงฤดูน้ำหลาก</p>
