การตรวจสอบสภาพฝายและแนวทางแก้ไขปรับปรุงเพื่อเพิ่มประสิทธิภาพฝาย ในพื้นที่จังหวัดเชียงราย

รหัสฝายที่ : WCR020400202

ชื่อฝาย : - ชื่อลำน้ำ : ร่องชาววา ลำน้ำสาขาของ : ประเภทลำน้ำ : ลำเหมือง วันที่สำรวจ : 16 ธ.ค. 64  
น้ำแม่ท่า/แม่น้ำกก/แม่น้ำโขง  
หมู่บ้าน : หมู่ที่ 2 เวียงเดิม ตำบล : เวียงเหนือ อำเภอ : เวียงชัย จังหวัด : เชียงราย  
หน่วยงานรับผิดชอบ :  
ก่อสร้าง เมื่อปี พ.ศ. : 2545 อายุฝาย : 19 ใช้แบบมาตรฐาน : มข.27  
เทศบาลตำบลเวียงเหนือ

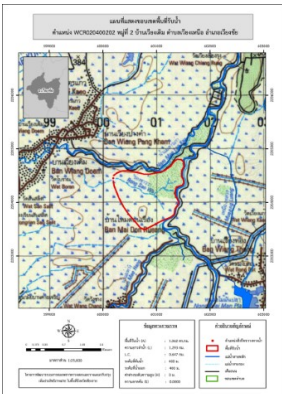
| พื้นที่รับน้ำของฝายและข้อมูลประกอบ | สภาพโดยรวมของฝายและแนวทางแก้ไขปรับปรุงเบื้องต้น |
|---|---|
| <p>ข้อมูลพื้นที่รับน้ำของฝาย</p> <p>A = 1.062 ตารางกิโลเมตร</p> <p>L = 1.293 กิโลเมตร</p> <p>LC = 0.646 กิโลเมตร</p> <p>H = 50 เมตร</p> <p>s = 0.039</p> <p>c = 0.1</p> <p>I = 100 มิลลิเมตร/ชั่วโมง</p> <p>Return period = 20 ปี</p> <p>อัตราการไหลสูงสุด = 2.952 ลบ.ม./วินาที</p> | <p>สภาพโดยรวมของฝาย</p> <p>สภาพโดยรวมมีสภาพปกติ</p> <p>แนวทางแก้ไขปรับปรุงเบื้องต้น</p> <p>สภาพโดยรวมยังสามารถใช้งานได้ ควรวางแผนการขุดลอกตามระยะเวลาที่เหมาะสม และกำจัดเศษกิ่งไม้ และสิ่งปฏิกูลก่อนถึงช่วงฤดูน้ำหลาก</p> |
