การตรวจสอบสภาพฝายและแนวทางแก้ไขปรับปรุงเพื่อเพิ่มประสิทธิภาพฝาย ในพื้นที่จังหวัดเชียงราย

รหัสฝายที่ : WCR020400805

ชื่อฝาย : - ชื่อลำน้ำ : ร่องเขี้ยว ลำน้ำสาขาของ : แม่น้ำกก/แม่น้ำโขง ประเภทลำน้ำ : ลำเหมือง วันที่สำรวจ : 16 ธ.ค. 64

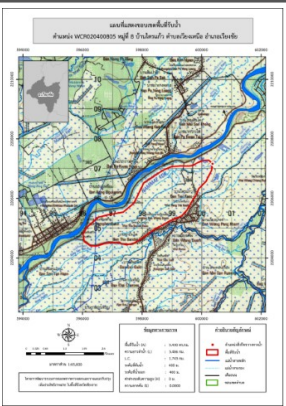
| พื้นที่รับน้ำของฝายและข้อมูลประกอบ | สภาพโดยรวมของฝายและแนวทางแก้ไขปรับปรุงเบื้องต้น |
| <p>ข้อมูลพื้นที่รับน้ำของฝาย</p> <p>A = 5.45 ตารางกิโลเมตร</p> <p>L = 3.486 กิโลเมตร</p> <p>LC = 1.743 กิโลเมตร</p> <p>H = 50 เมตร</p> <p>s = 0.014</p> <p>c = 0.1</p> <p>I = 60 มิลลิเมตร/ชั่วโมง</p> <p>Return period = 20 ปี</p> <p>อัตราการไหลสูงสุด = 9.091 ลบ.ม./วินาที</p> | <p>สภาพโดยรวมของฝาย</p> <p>สภาพโดยรวมมีสภาพปกติ</p> <p>แนวทางแก้ไขปรับปรุงเบื้องต้น</p> <p>สภาพโดยรวมยังสามารถใช้งานได้ ควรวางแผนการขุดลอกตามระยะเวลาที่เหมาะสม และกำจัดเศษกิ่งไม้ และสิ่งปฏิกูลก่อนถึงช่วงฤดูน้ำหลาก</p> |
