การตรวจสอบสภาพฝายและแนวทางแก้ไขปรับปรุงเพื่อเพิ่มประสิทธิภาพฝาย ในพื้นที่จังหวัดเชียงราย

รหัสฝายที่ : WCR020600401

ชื่อฝาย : - ชื่อลำน้ำ : ร่องผักหนาม ลำน้ำสาขาของ : - ประเภทลำน้ำ : ลำห้วย วันที่สำรวจ : 5 ธ.ค. 64  
หมู่บ้าน : หมู่ที่ 4 จอเจริญ ตำบล : ดอนศิลา อำเภอ : เวียงชัย จังหวัด : เชียงราย  
ก่อสร้าง เมื่อปี พ.ศ. : 2559 อายุฝาย : 5 หน่วยงานรับผิดชอบ : เทศบาลตำบลดอนศิลา ใช้แบบมาตรฐาน : มข.27

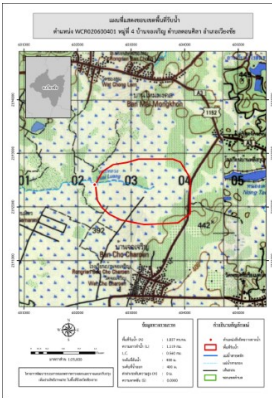
| พื้นที่รับน้ำของฝายและข้อมูลประกอบ | สภาพโดยรวมของฝายและแนวทางแก้ไขปรับปรุงเบื้องต้น |
|---|---|
| <p>ข้อมูลพื้นที่รับน้ำของฝาย</p> <p>A = 1.837 ตารางกิโลเมตร</p> <p>L = 1.119 กิโลเมตร</p> <p>LC = 0.56 กิโลเมตร</p> <p>H = 10 เมตร</p> <p>s = 0.009</p> <p>c = 0.1</p> <p>I = 90 มิลลิเมตร/ชั่วโมง</p> <p>Return period = 20 ปี</p> <p>อัตราการไหลสูงสุด = 4.596 ลบ.ม./วินาที</p> | <p>สภาพโดยรวมของฝาย</p> <p>สภาพโดยรวมมีสภาพปกติ</p> <p>แนวทางแก้ไขปรับปรุงเบื้องต้น</p> <p>สภาพโดยรวมยังสามารถใช้งานได้ ควรวางแผนการขุดลอกตามระยะเวลาที่เหมาะสม และกำจัดเศษกิ่งไม้ และสิ่งปฏิกูลก่อนถึงช่วงฤดูน้ำหลาก</p> |
