การตรวจสอบสภาพฝายและแนวทางแก้ไขปรับปรุงเพื่อเพิ่มประสิทธิภาพฝาย ในพื้นที่จังหวัดเชียงราย

รหัสฝายที่ : WCR020600501

ชื่อฝาย : -      ชื่อลำน้ำ : ห้วยแม่ลม      ลำน้ำสาขาของ :      ประเภทลำน้ำ : ลำห้วย      วันที่สำรวจ : 5 ธ.ค. 64  
 ห้วยแม่ต๋าก/แม่น้ำอิง/แม่น้ำโขง  
 หมู่บ้าน : หมู่ที่ 5 ชัยพฤกษ์      ตำบล : ดอนศิลา      อำเภอ : เวียงชัย      จังหวัด : เชียงราย  
 ก่อสร้าง เมื่อปี พ.ศ. : -      อายุฝาย : มากกว่า 20 ปี      หน่วยงานรับผิดชอบ : เทศบาลตำบลดอนศิลา      ใช้แบบมาตรฐาน : มข.27

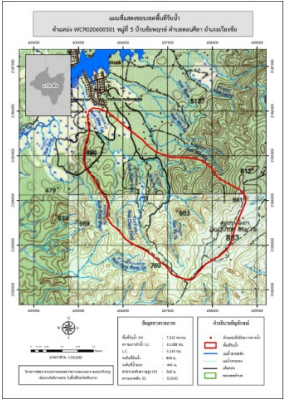
พื้นที่รับน้ำของฝายและข้อมูลประกอบ	สภาพโดยรวมของฝายและแนวทางแก้ไขปรับปรุงเบื้องต้น

<p>ข้อมูลพื้นที่รับน้ำของฝาย</p> <p>A = 7.552 ตารางกิโลเมตร</p> <p>L = 10.288 กิโลเมตร</p> <p>LC = 5.144 กิโลเมตร</p> <p>H = 360 เมตร</p> <p>s = 0.035</p> <p>c = 0.1</p> <p>I = 50 มิลลิเมตร/ชั่วโมง</p> <p>Return period = 20 ปี</p> <p>อัตราการไหลสูงสุด = 10.497 ลบ.ม./วินาที</p>	<p>สภาพโดยรวมของฝาย</p> <p>สภาพโดยรวมมีสภาพปกติ</p> <p>แนวทางแก้ไขปรับปรุงเบื้องต้น</p> <p>สภาพโดยรวมยังสามารถใช้งานได้ ควรวางแผนการขุดลอกตามระยะเวลาที่เหมาะสม และกำจัดเศษกิ่งไม้ และสิ่งปฏิกูลก่อนถึงช่วงฤดูน้ำหลาก</p>
