การตรวจสอบสภาพฝายและแนวทางแก้ไขปรับปรุงเพื่อเพิ่มประสิทธิภาพฝาย ในพื้นที่จังหวัดเชียงราย

รหัสฝายที่ : WCR020600601

ชื่อฝาย : - ชื่อลำน้ำ : ห้วยแม่ต๋าก ลำน้ำสาขาของ : แม่น้ำอิง/แม่น้ำโขง ประเภทลำน้ำ : ลำห้วย วันที่สำรวจ : 4 ธ.ค. 64  
หมู่บ้าน : หมู่ที่ 6 ดอยงาม ตำบล : ดอนศิลา อำเภอ : เวียงชัย จังหวัด : เชียงราย  
ก่อสร้าง เมื่อปี พ.ศ. : - อายุฝาย : มากกว่า 20 ปี หน่วยงานรับผิดชอบ : เทศบาลตำบลดอนศิลา ใช้งบประมาณ : ไม่ทราบ

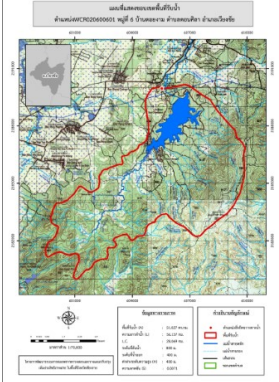
| พื้นที่รับน้ำของฝายและข้อมูลประกอบ | สภาพโดยรวมของฝายและแนวทางแก้ไขปรับปรุงเบื้องต้น |
| <p>ข้อมูลพื้นที่รับน้ำของฝาย</p> <p>A = 51.027 ตารางกิโลเมตร</p> <p>L = 56.137 กิโลเมตร</p> <p>LC = 28.069 กิโลเมตร</p> <p>H = 400 เมตร</p> <p>s = 0.007</p> <p>Return period = 100 ปี</p> <p>อัตราการไหลสูงสุด = 80.197 ลบ.ม./วินาที</p> | <p>สภาพโดยรวมของฝาย</p> <p>ตัวฝายมีอายุการใช้งานมานาน มีการกัดเซาะ ทรุดตัว แดกร้าวรอย ไม่คุ้มค่าในการปรับปรุงซ่อมแซม</p> <p>แนวทางแก้ไขปรับปรุงเบื้องต้น</p> <p>เนื่องจากตัวฝายมีสภาพค่อนข้างทรุดโทรมไม่คุ้มค่าที่จะซ่อมแซม ควรรื้อถอนและก่อสร้างใหม่ให้มีขนาด และรูปแบบที่เหมาะสม</p> |
