ชื่อฝาย :- ชื่อลำน้ำ : ห้วยแม่ต๋าก ลำน้ำสาขาของ : แม่น้ำอิง/แม่น้ำโขง ประเภทลำน้ำ : ลำห้วย วันที่สำรวจ : 5 ธ.ค. 64
 หมู่บ้าน : หมู่ที่ 14 ไหมสันติสุข ตำบล : ดอนศิลา อำเภอ : เวียงชัย จังหวัด : เชียงราย
 ก่อสร้าง เมื่อปี พ.ศ. : 2554 อายุฝาย : 10 หน่วยงานรับผิดชอบ : เทศบาลตำบลดอนศิลา ใช้งบประมาณ : มข.27

ผลการตรวจสอบสภาพฝาย

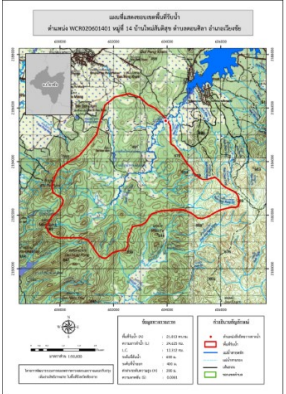
พื้นที่รับน้ำของฝายและข้อมูลประกอบ	สภาพโดยรวมของฝายและแนวทางแก้ไขปรับปรุงเบื้องต้น

<p>ข้อมูลพื้นที่รับน้ำของฝาย</p> <p>A = 21.813 ตารางกิโลเมตร</p> <p>L = 24.625 กิโลเมตร</p> <p>LC = 12.312 กิโลเมตร</p> <p>H = 200 เมตร</p> <p>s = 0.008</p> <p>c = 0</p> <p>I = 0 มิลลิเมตร/ชั่วโมง</p> <p>Return period = 100 ปี</p> <p>อัตราการไหลสูงสุด = 52.457 ลบ.ม./วินาที</p>	<p>สภาพโดยรวมของฝาย</p> <p>สภาพโดยรวมมีสภาพปกติ</p> <p>แนวทางแก้ไขปรับปรุงเบื้องต้น</p> <p>สภาพโดยรวมยังสามารถใช้งานได้ ควรวางแผนการขุดลอกตามระยะเวลาที่เหมาะสม และกำจัดเศษกิ่งไม้ และสิ่งปฏิกูลก่อนถึงช่วงฤดูน้ำหลาก</p>
