การตรวจสอบสภาพฝายและแนวทางแก้ไขปรับปรุงเพื่อเพิ่มประสิทธิภาพฝาย ในพื้นที่จังหวัดเชียงราย

รหัสฝายที่ : WCR020601602

ชื่อฝาย : - ชื่อลำน้ำ : ห้วยแม่ต๋าก ลำน้ำสาขาของ : แม่น้ำอิง/แม่น้ำโขง ประเภทลำน้ำ : ลำห้วย วันที่สำรวจ : 4 ธ.ค. 64  
หมู่บ้าน : หมู่ที่ 16 ดอนเหนือ ตำบล : ดอนศิลา อำเภอ : เวียงชัย จังหวัด : เชียงราย  
ก่อสร้าง เมื่อปี พ.ศ. : - อายุฝาย : มากกว่า 20 ปี หน่วยงานรับผิดชอบ : ไม่ทราบ ออกแบบเอง

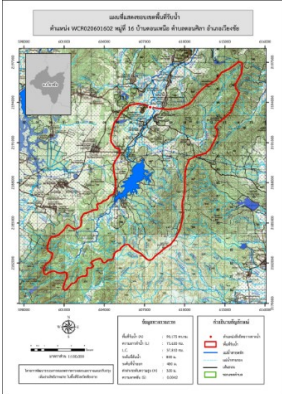
| พื้นที่รับน้ำของฝายและข้อมูลประกอบ | สภาพโดยรวมของฝายและแนวทางแก้ไขปรับปรุงเบื้องต้น |
| <p>ข้อมูลพื้นที่รับน้ำของฝาย</p> <p>A = 90.175 ตารางกิโลเมตร</p> <p>L = 75.62 กิโลเมตร</p> <p>LC = 37.81 กิโลเมตร</p> <p>H = 320 เมตร</p> <p>s = 0.004</p> <p>Return period = 100 ปี</p> <p>อัตราการไหลสูงสุด = 106.581 ลบ.ม./วินาที</p> | <p>สภาพโดยรวมของฝาย</p> <p>ตัวฝายได้รับความเสียหายค่อนข้างมาก ไม่คุ้มค่าในการปรับปรุงซ่อมแซม</p> <p>แนวทางแก้ไขปรับปรุงเบื้องต้น</p> <p>เนื่องจากตัวฝายมีสภาพค่อนข้างทรุดโทรมไม่คุ้มค่าที่จะซ่อมแซม ควรรื้อถอนและก่อสร้างใหม่ให้มีขนาด และรูปแบบที่เหมาะสม เพื่อที่จะรองรับปริมาณน้ำหลากได้</p> |
