การตรวจสอบสภาพฝายและแนวทางแก้ไขปรับปรุงเพื่อเพิ่มประสิทธิภาพฝาย ในพื้นที่จังหวัดเชียงราย

รหัสฝายที่ : WCR030101201

ชื่อฝาย : - ชื่อลำน้ำ : ห้วยน้ำสม ลำน้ำสาขาของ : แม่น้ำโขง ประเภทลำน้ำ : ลำห้วย วันที่สำรวจ : 10 พ.ย. 64

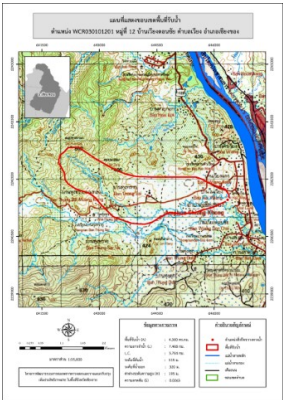
| พื้นที่รับน้ำของฝายและข้อมูลประกอบ | สภาพโดยรวมของฝายและแนวทางแก้ไขปรับปรุงเบื้องต้น |
| <p>ข้อมูลพื้นที่รับน้ำของฝาย</p> <p>A = 4.3 ตารางกิโลเมตร</p> <p>L = 7.408 กิโลเมตร</p> <p>LC = 3.704 กิโลเมตร</p> <p>H = 195 เมตร</p> <p>s = 0.026</p> <p>c = 0.1</p> <p>I = 45 มิลลิเมตร/ชั่วโมง</p> <p>Return period = 20 ปี</p> <p>อัตราการไหลสูงสุด = 5.38 ลบ.ม./วินาที</p> | <p>สภาพโดยรวมของฝาย</p> <p>ตัวฝายได้รับความเสียหายค่อนข้างมาก ไม่คุ้มค่าในการปรับปรุงซ่อมแซม</p> <p>แนวทางแก้ไขปรับปรุงเบื้องต้น</p> <p>เนื่องจากตัวฝายมีสภาพค่อนข้างทรุดโทรมไม่คุ้มค่าที่จะซ่อมแซม ควรรื้อถอน และก่อสร้างใหม่ให้มีขนาด และรูปแบบที่เหมาะสม เพื่อที่จะรองรับปริมาณน้ำหลากได้</p> |
