การตรวจสอบสภาพฝายและแนวทางแก้ไขปรับปรุงเพื่อเพิ่มประสิทธิภาพฝาย ในพื้นที่จังหวัดเชียงราย

รหัสฝายที่ : WCR030300102

ชื่อฝาย : วังปลาแก้ง ชื่อลำน้ำ : ห้วยปลาแก้ง ลำน้ำสาขาของ : แม่น้ำอิง/แม่น้ำโขง ประเภทลำน้ำ : ลำห้วย วันที่สำรวจ : 11 พ.ย. 64
 หมู่บ้าน : หมู่ที่ 1 ส้าน ตำบล : ครึ่ง อำเภอ : เชียงของ จังหวัด : เชียงราย
 ก่อสร้าง เมื่อปี พ.ศ. : - อายุฝาย : มากกว่า 20 ปี หน่วยงานรับผิดชอบ : ไม่ทราบ ออกแบบเอง

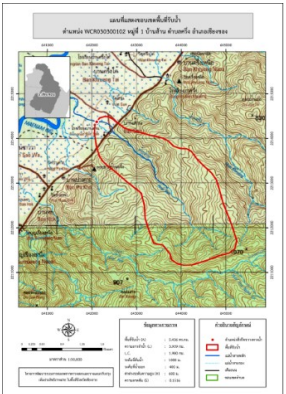
พื้นที่รับน้ำของฝายและข้อมูลประกอบ	สภาพโดยรวมของฝายและแนวทางแก้ไขปรับปรุงเบื้องต้น

<p>ข้อมูลพื้นที่รับน้ำของฝาย</p> <p>A = 5.436 ตารางกิโลเมตร</p> <p>L = 3.959 กิโลเมตร</p> <p>LC = 1.98 กิโลเมตร</p> <p>H = 600 เมตร</p> <p>s = 0.152</p> <p>c = 0.1</p> <p>I = 70 มิลลิเมตร/ชั่วโมง</p> <p>Return period = 20 ปี</p> <p>อัตราการไหลสูงสุด = 10.578 ลบ.ม./วินาที</p>	<p>สภาพโดยรวมของฝาย</p> <p>ตัวฝายชำรุดถูกกัดเซาะพังเสียหายหมดสภาพ</p> <p>แนวทางแก้ไขปรับปรุงเบื้องต้น</p> <p>สภาพของตัวฝายไม่สามารถที่จะซ่อมแซมได้เนื่องจากได้รับความเสียหายควรรื้อถอนและก่อสร้างใหม่ให้มีขนาด และรูปแบบที่เหมาะสม เพื่อที่จะรองรับปริมาณน้ำหลากได้</p>
