# การตรวจสอบสภาพฝายและแนวทางแก้ไขปรับปรุงเพื่อเพิ่มประสิทธิภาพฝาย ในพื้นที่จังหวัดเชียงราย

รหัสฝายที่ : WCR030300201

ชื่อฝาย : ห้วยครึ่งลูกที่ 1 ชื่อลำน้ำ : ห้วยครึ่ง ลำน้ำสาขาของ : แม่น้ำอิง/แม่น้ำโขง ประเภทลำน้ำ : ลำห้วย วันที่สำรวจ : 11 พ.ย. 64  
หมู่บ้าน : หมู่ที่ 2 ครึ่งเหนือ ตำบล : ครึ่ง อำเภอ : เชียงของ จังหวัด : เชียงราย  
ก่อสร้าง เมื่อปี พ.ศ. : - อายุฝาย : มากกว่า 20 ปี หน่วยงานรับผิดชอบ : ไม่ทราบ ออกแบบเอง

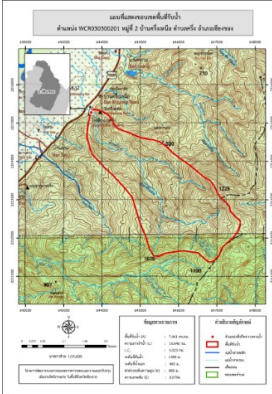
| พื้นที่รับน้ำของฝายและข้อมูลประกอบ | สภาพโดยรวมของฝายและแนวทางแก้ไขปรับปรุงเบื้องต้น |
| <p>ข้อมูลพื้นที่รับน้ำของฝาย</p> <p>A = 7.461 ตารางกิโลเมตร</p> <p>L = 10.046 กิโลเมตร</p> <p>LC = 5.023 กิโลเมตร</p> <p>H = 800 เมตร</p> <p>s = 0.08</p> <p>c = 0.1</p> <p>I = 50 มิลลิเมตร/ชั่วโมง</p> <p>Return period = 20 ปี</p> <p>อัตราการไหลสูงสุด = 10.37 ลบ.ม./วินาที</p> | <p>สภาพโดยรวมของฝาย</p> <p>ตัวฝายได้รับความเสียหายค่อนข้างมาก ไม่คุ้มค่าในการปรับปรุงซ่อมแซม</p> <p>แนวทางแก้ไขปรับปรุงเบื้องต้น</p> <p>เนื่องจากตัวฝายมีสภาพค่อนข้างทรุดโทรมไม่คุ้มค่าที่จะซ่อมแซม ควรรื้อถอนและก่อสร้างใหม่ให้มีขนาด และรูปแบบที่เหมาะสม เพื่อที่จะรองรับปริมาณน้ำหลากได้</p> |
