การตรวจสอบสภาพฝายและแนวทางแก้ไขปรับปรุงเพื่อเพิ่มประสิทธิภาพฝาย ในพื้นที่จังหวัดเชียงราย

รหัสฝายที่ : WCR030300202

ชื่อฝาย : ฝายครึ่งลูกที่ 2 ชื่อลำน้ำ : ฝายครึ่ง ลำน้ำสาขาของ : แม่น้ำอิง/แม่น้ำโขง ประเภทลำน้ำ : ลำห้วย วันที่สำรวจ : 11 พ.ย. 64
 หมู่บ้าน : หมู่ที่ 2 ครึ่งเหนือ ตำบล : ครึ่ง อำเภอ : เชียงของ จังหวัด : เชียงราย
 ก่อสร้าง เมื่อปี พ.ศ. : 2533 อายุฝาย : 31 หน่วยงานรับผิดชอบ : ไซ้แบบมาตรฐาน : มข.27
 ที่ว่าการอำเภอเชียงของ

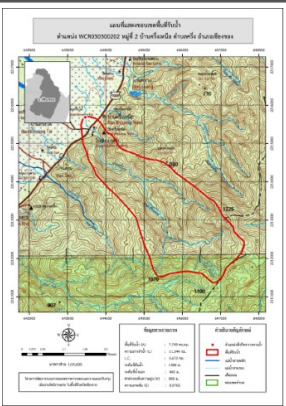
พื้นที่รับน้ำของฝายและข้อมูลประกอบ	สภาพโดยรวมของฝายและแนวทางแก้ไขปรับปรุงเบื้องต้น

<p>ข้อมูลพื้นที่รับน้ำของฝาย</p> <p>A = 7.799 ตารางกิโลเมตร</p> <p>L = 11.344 กิโลเมตร</p> <p>LC = 5.672 กิโลเมตร</p> <p>H = 800 เมตร</p> <p>s = 0.071</p> <p>c = 0.1</p> <p>I = 60 มิลลิเมตร/ชั่วโมง</p> <p>Return period = 20 ปี</p> <p>อัตราการไหลสูงสุด = 13.009 ลบ.ม./วินาที</p>	<p>สภาพโดยรวมของฝาย</p> <p>ส่วนควบคุมน้ำ : มีการกัดเซาะ ทรุดตัว และแตกกร้าวเล็กน้อย และมีเศษกิ่งไม้กีดขวางทางน้ำเล็กน้อย</p> <p>ส่วนท้ายน้ำ : มีสภาพปกติ มีวัชพืชขึ้นน้อย</p> <p>แนวทางแก้ไขปรับปรุงเบื้องต้น</p> <p>เนื่องจากตัวฝายมีสภาพค่อนข้างดีไม่คุ้มที่จะปรับปรุงซ่อมแซม สามารถใช้งานต่อจนกว่าจะหมดสภาพและรื้อถอนเพื่อก่อสร้างใหม่ เพื่อที่จะรองรับปริมาณน้ำหลากได้</p>
