การตรวจสอบสภาพฝายและแนวทางแก้ไขปรับปรุงเพื่อเพิ่มประสิทธิภาพฝาย ในพื้นที่จังหวัดเชียงราย

รหัสฝายที่ : WCR030300801

ชื่อฝาย : ห้วยหลวง ชื่อลำน้ำ : ห้วยหลวง ลำน้ำสาขาของ : แม่น้ำอิง/แม่น้ำโขง ประเภทลำน้ำ : ลำห้วย วันที่สำรวจ : 11 พ.ย. 64

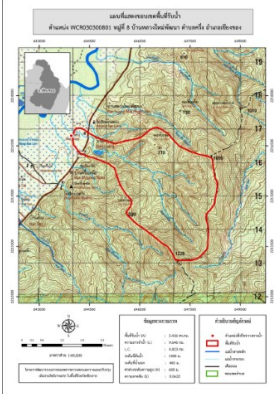
| พื้นที่รับน้ำของฝายและข้อมูลประกอบ | สภาพโดยรวมของฝายและแนวทางแก้ไขปรับปรุงเบื้องต้น |
|---|---|
| <p><u>ข้อมูลพื้นที่รับน้ำของฝาย</u></p> <p>A = 5.436 ตารางกิโลเมตร</p> <p>L = 9.646 กิโลเมตร</p> <p>LC = 4.823 กิโลเมตร</p> <p>H = 600 เมตร</p> <p>s = 0.062</p> <p>c = 0.1</p> <p>I = 60 มิลลิเมตร/ชั่วโมง</p> <p>Return period = 20 ปี</p> <p>อัตราการไหลสูงสุด = 9.067 ลบ.ม./วินาที</p> | <p><u>สภาพโดยรวมของฝาย</u></p> <p>ส่วนควบคุมน้ำ : มีการกัดเซาะ และแตกร้าวน้อย โครงสร้างยังมีสภาพใช้งานได้ ส่วนท้ายน้ำ : โครงสร้างยังมีสภาพใช้งานได้</p> <p><u>แนวทางแก้ไขปรับปรุงเบื้องต้น</u></p> <p>ส่วนควบคุมน้ำโดยรวมยังใช้งานได้</p> <p>ควรได้รับการปรับปรุงเพื่อป้องกันการกัดเซาะบริเวณด้านเหนือน้ำเพื่อใช้งานในระยะยาว และควรวางมาตรการขุดลอกตามระยะเวลาที่เหมาะสม และกำจัดเศษกิ่งไม้ และสิ่งปฏิกูลก่อนถึงช่วงฤดูน้ำหลาก</p> |
