# การตรวจสอบสภาพฝายและแนวทางแก้ไขปรับปรุงเพื่อเพิ่มประสิทธิภาพฝาย ในพื้นที่จังหวัดเชียงราย

รหัสฝายที่ : WCR030400102

ชื่อฝาย : - ชื่อลำน้ำ : ห้วยภูแก ลำน้ำสาขาของ : แม่น้ำอิง ประเภทลำน้ำ : ลำห้วย วันที่สำรวจ : 21 ธ.ค. 64  
หมู่บ้าน : หมู่ที่ 1 บุญเรืองเหนือ ตำบล : บุญเรือง อำเภอ : เชียงของ จังหวัด : เชียงราย  
ก่อสร้าง เมื่อปี พ.ศ. : - อายุฝาย : มากกว่า 20 ปี หน่วยงานรับผิดชอบ : เทศบาลตำบลบุญเรือง ใช้แบบมาตรฐาน : มข.27

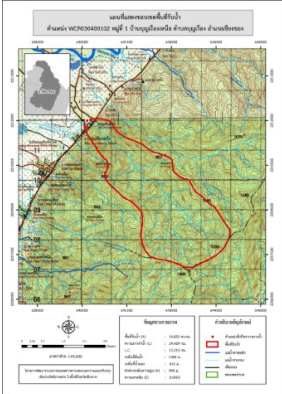
| พื้นที่รับน้ำของฝายและข้อมูลประกอบ | สภาพโดยรวมของฝายและแนวทางแก้ไขปรับปรุงเบื้องต้น |
|---|---|
| <p>ข้อมูลพื้นที่รับน้ำของฝาย</p> <p>A = 10.855 ตารางกิโลเมตร</p> <p>L = 24.429 กิโลเมตร</p> <p>LC = 12.214 กิโลเมตร</p> <p>H = 990 เมตร</p> <p>s = 0.041</p> <p>c = 0.1</p> <p>I = 30 มิลลิเมตร/ชั่วโมง</p> <p>Return period = 20 ปี</p> <p>อัตราการไหลสูงสุด = 9.053 ลบ.ม./วินาที</p> | <p>สภาพโดยรวมของฝาย</p> <p>ตัวฝายได้รับความเสียหายค่อนข้างมาก และมีอายุการใช้งานมานาน ไม่คุ้มค่าในการปรับปรุงซ่อมแซม</p> <p>แนวทางแก้ไขปรับปรุงเบื้องต้น</p> <p>เนื่องจากตัวฝายมีสภาพค่อนข้างทรุดโทรมไม่คุ้มค่าที่จะซ่อมแซม ควรรื้อถอนและก่อสร้างใหม่ให้มีขนาด และรูปแบบที่เหมาะสม เพื่อที่จะรองรับปริมาณน้ำหลากได้</p> |
