# การตรวจสอบสภาพฝายและแนวทางแก้ไขปรับปรุงเพื่อเพิ่มประสิทธิภาพฝาย ในพื้นที่จังหวัดเชียงราย

รหัสฝายที่ : WCR030400103

ชื่อฝาย : - ชื่อลำน้ำ : ห้วยภูแก ลำน้ำสาขาของ : แม่น้ำอิง/แม่น้ำโขง ประเภทลำน้ำ : ลำห้วย วันที่สำรวจ : 21 ธ.ค. 64  
หมู่บ้าน : หมู่ที่ 1 บุญเรืองเหนือ ตำบล : บุญเรือง อำเภอ : เชียงของ จังหวัด : เชียงราย  
ก่อสร้าง เมื่อปี พ.ศ. : - อายุฝาย : มากกว่า 20 ปี หน่วยงานรับผิดชอบ : เทศบาลตำบลบุญเรือง ใช้งบประมาณ : ไม่ทราบ

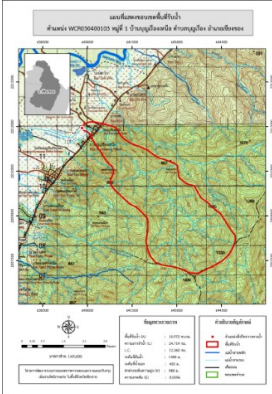
| พื้นที่รับน้ำของฝายและข้อมูลประกอบ | สภาพโดยรวมของฝายและแนวทางแก้ไขปรับปรุงเบื้องต้น |
| <p>ข้อมูลพื้นที่รับน้ำของฝาย</p> <p>A = 10.972 ตารางกิโลเมตร</p> <p>L = 24.719 กิโลเมตร</p> <p>LC = 12.36 กิโลเมตร</p> <p>H = 980 เมตร</p> <p>s = 0.04</p> <p>c = 0.1</p> <p>I = 30 มิลลิเมตร/ชั่วโมง</p> <p>Return period = 20 ปี</p> <p>อัตราการไหลสูงสุด = 9.15 ลบ.ม./วินาที</p> | <p>สภาพโดยรวมของฝาย</p> <p>ส่วนท้ายน้ำได้รับความเสียหายค่อนข้างมาก และมีอายุการใช้งานมานาน ไม่คุ้มค่าในการปรับปรุงซ่อมแซม</p> <p>แนวทางแก้ไขปรับปรุงเบื้องต้น</p> <p>เนื่องจากตัวฝายมีสภาพค่อนข้างทรุดโทรมไม่คุ้มค่าที่จะซ่อมแซม ควรรื้อถอน และก่อสร้างใหม่ให้มีขนาด และรูปแบบที่เหมาะสม เพื่อที่จะรองรับปริมาณน้ำหลากได้</p> |
