การตรวจสอบสภาพฝายและแนวทางแก้ไขปรับปรุงเพื่อเพิ่มประสิทธิภาพฝาย ในพื้นที่จังหวัดเชียงราย

รหัสฝายที่ : WCR030400104

ชื่อฝาย : - ชื่อลำน้ำ : ห้วยภูแกง ลำน้ำสาขาของ : แม่น้ำอิง/แม่น้ำโขง ประเภทลำน้ำ : ลำห้วย วันที่สำรวจ : 21 ธ.ค. 64
 หมู่บ้าน : หมู่ที่ 1 บุญเรืองเหนือ ตำบล : บุญเรือง อำเภอ : เชียงของ จังหวัด : เชียงราย
 ก่อสร้าง เมื่อปี พ.ศ. : - อายุฝาย : มากกว่า 20 ปี หน่วยงานรับผิดชอบ : เทศบาลตำบลบุญเรือง ไซ้แบบมาตรฐาน : ไม่ทราบ

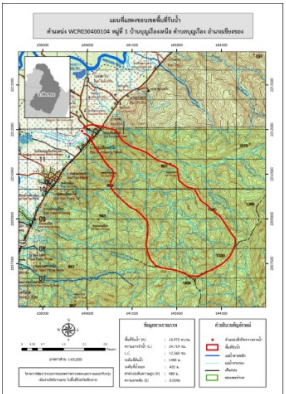
<p>ข้อมูลพื้นที่รับน้ำของฝาย A = 10.972 ตารางกิโลเมตร L = 24.719 กิโลเมตร LC = 12.36 กิโลเมตร H = 980 เมตร s = 0.04 c = 0.1 I = 30 มิลลิเมตร/ชั่วโมง Return period = 20 ปี อัตราการไหลสูงสุด = 9.15 ลบ.ม./วินาที</p>	<p>สภาพโดยรวมของฝาย ส่วนท้ายน้ำได้รับความเสียหายค่อนข้างมาก และมีอายุการใช้งานมานาน ไม่คุ้มค่าในการปรับปรุงซ่อมแซม</p> <p>แนวทางแก้ไขปรับปรุงเบื้องต้น เนื่องจากตัวฝายมีสภาพค่อนข้างทรุดโทรมไม่คุ้มค่าที่จะซ่อมแซม ควรรื้อถอน และก่อสร้างใหม่ให้มีขนาด และรูปแบบที่เหมาะสม เพื่อที่จะรองรับปริมาณน้ำหลากได้</p>
