การตรวจสอบสภาพฝายและแนวทางแก้ไขปรับปรุงเพื่อเพิ่มประสิทธิภาพฝาย ในพื้นที่จังหวัดเชียงราย

รหัสฝายที่ : WCR030400105

ชื่อฝาย : - ชื่อลำน้ำ : ห้วยภูแก่ง ลำน้ำสาขาของ : แม่น้ำอิง/แม่น้ำโขง ประเภทลำน้ำ : ลำห้วย วันที่สำรวจ : 21 ธ.ค. 64  
หมู่บ้าน : หมู่ที่ 1 บุญเรืองเหนือ ตำบล : บุญเรือง อำเภอ : เชียงของ จังหวัด : เชียงราย  
ก่อสร้าง เมื่อปี พ.ศ. : - อายุฝาย : มากกว่า 20 ปี หน่วยงานรับผิดชอบ : เทศบาลตำบลบุญเรือง ใช้แบบมาตรฐาน : มข.27

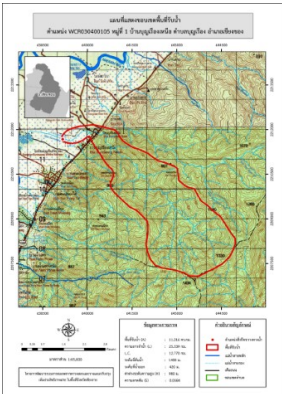
| พื้นที่รับน้ำของฝายและข้อมูลประกอบ | สภาพโดยรวมของฝายและแนวทางแก้ไขปรับปรุงเบื้องต้น |
| <p>ข้อมูลพื้นที่รับน้ำของฝาย</p> <p>A = 11.316 ตารางกิโลเมตร</p> <p>L = 25.539 กิโลเมตร</p> <p>LC = 12.77 กิโลเมตร</p> <p>H = 980 เมตร</p> <p>s = 0.038</p> <p>c = 0.1</p> <p>I = 30 มิลลิเมตร/ชั่วโมง</p> <p>Return period = 20 ปี</p> <p>อัตราการไหลสูงสุด = 9.437 ลบ.ม./วินาที</p> | <p>สภาพโดยรวมของฝาย</p> <p>สภาพโดยรวมมีสภาพปกติ</p> <p>แนวทางแก้ไขปรับปรุงเบื้องต้น</p> <p>สภาพโดยรวมยังสามารถใช้งานได้ ควรวางแผนการขุดลอกตามระยะเวลาที่เหมาะสม และกำจัดเศษกิ่งไม้ และสิ่งปฏิกูลก่อนถึงช่วงฤดูน้ำหลาก</p> |
