การตรวจสอบสภาพฝายและแนวทางแก้ไขปรับปรุงเพื่อเพิ่มประสิทธิภาพฝาย ในพื้นที่จังหวัดเชียงราย

รหัสฝายที่ : WCR030400106

ชื่อฝาย : - ชื่อลำน้ำ : ห้วยภูแกง ลำน้ำสาขาของ : แม่น้ำอิง/แม่น้ำโขง ประเภทลำน้ำ : ลำห้วย วันที่สำรวจ : 21 ธ.ค. 64  
 หมู่บ้าน : หมู่ที่ 1 บุญเรืองเหนือ ตำบล : บุญเรือง อำเภอ : เชียงของ จังหวัด : เชียงราย  
 ก่อสร้าง เมื่อปี พ.ศ. : 2560 อายุฝาย : 4 หน่วยงานรับผิดชอบ : เทศบาลตำบลบุญเรือง ออกแบบเอง

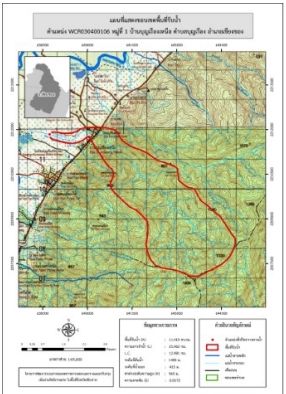
พื้นที่รับน้ำของฝายและข้อมูลประกอบ	สภาพโดยรวมของฝายและแนวทางแก้ไขปรับปรุงเบื้องต้น

<p>ข้อมูลพื้นที่รับน้ำของฝาย                      A = 11.41 ตารางกิโลเมตร                      L = 25.962 กิโลเมตร                      LC = 12.981 กิโลเมตร                      H = 965 เมตร                      s = 0.037                      c = 0.1                      I = 30 มิลลิเมตร/ชั่วโมง                      Return period = 20 ปี                      อัตราการไหลสูงสุด = 9.516 ลบ.ม./วินาที</p>	<p>สภาพโดยรวมของฝาย</p> <p>สภาพโดยรวมมีสภาพปกติ</p> <p>แนวทางแก้ไขปรับปรุงเบื้องต้น</p> <p>สภาพโดยรวมยังสามารถใช้งานได้ ควรวางมาตรการขุดลอกตามระยะเวลาที่เหมาะสม และกำจัดเศษกิ่งไม้ และสิ่งปฏิกูลก่อนถึงช่วงฤดูน้ำหลาก</p>
