การตรวจสอบสภาพฝายและแนวทางแก้ไขปรับปรุงเพื่อเพิ่มประสิทธิภาพฝาย ในพื้นที่จังหวัดเชียงราย

รหัสฝายที่ : WCR030500407

ชื่อฝาย : - ชื่อลำน้ำ : ห้วยดาบ ลำน้ำสาขาของ : ห้วยเกียง/แม่น้ำอิง/แม่น้ำโขง ประเภทลำน้ำ : ลำห้วย วันที่สำรวจ : 21 ม.ค. 65

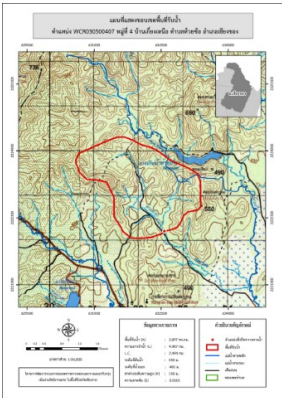
| พื้นที่รับน้ำของฝายและข้อมูลประกอบ | สภาพโดยรวมของฝายและแนวทางแก้ไขปรับปรุงเบื้องต้น |
| <p>ข้อมูลพื้นที่รับน้ำของฝาย</p> <p>A = 3.897 ตารางกิโลเมตร</p> <p>L = 4.987 กิโลเมตร</p> <p>LC = 2.494 กิโลเมตร</p> <p>H = 150 เมตร</p> <p>s = 0.03</p> <p>c = 0.1</p> <p>I = 60 มิลลิเมตร/ชั่วโมง</p> <p>Return period = 20 ปี</p> <p>อัตราการไหลสูงสุด = 6.5 ลบ.ม./วินาที</p> | <p>สภาพโดยรวมของฝาย</p> <p>สภาพโดยรวมมีสภาพปกติ มีเขตกั้นไม่กีดขวางทางน้ำปานกลาง</p> <p>แนวทางแก้ไขปรับปรุงเบื้องต้น</p> <p>สภาพโดยรวมยังสามารถใช้งานได้ ควรวางแผนการขุดลอกตามระยะเวลาที่เหมาะสม และกำจัดเศษกิ่งไม้ และสิ่งปฏิกูลก่อนถึงช่วงฤดูน้ำหลาก</p> |
