การตรวจสอบสภาพฝายและแนวทางแก้ไขปรับปรุงเพื่อเพิ่มประสิทธิภาพฝาย ในพื้นที่จังหวัดเชียงราย

รหัสฝายที่ : WCR030500801

ชื่อฝาย : - ชื่อลำน้ำ : ห้วยเหี้ย ลำน้ำสาขาของ : แม่น้ำอิง/แม่น้ำโขง ประเภทลำน้ำ : ลำห้วย วันที่สำรวจ : 25 ม.ค. 65  
หมู่บ้าน : หมู่ที่ 8 เนินสมบุญรณ์ ตำบล : ห้วยซ้อ อำเภอ : เชียงของ จังหวัด : เชียงราย  
ก่อสร้าง เมื่อปี พ.ศ. : - อายุฝาย : มากกว่า 10 ปี หน่วยงานรับผิดชอบ : ไม่ทราบ ใช้แบบมาตรฐาน : ไม่ทราบ

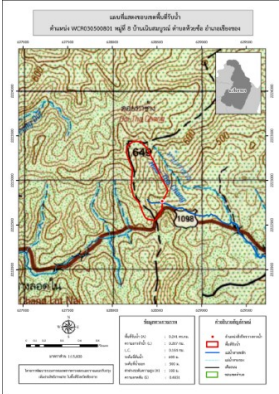
| พื้นที่รับน้ำของฝายและข้อมูลประกอบ | สภาพโดยรวมของฝายและแนวทางแก้ไขปรับปรุงเบื้องต้น |
|---|---|
| <p>ข้อมูลพื้นที่รับน้ำของฝาย</p> <p>A = 0.241 ตารางกิโลเมตร</p> <p>L = 0.207 กิโลเมตร</p> <p>LC = 0.104 กิโลเมตร</p> <p>H = 100 เมตร</p> <p>s = 0.483</p> <p>c = 0.1</p> <p>I = 120 มิลลิเมตร/ชั่วโมง</p> <p>Return period = 20 ปี</p> <p>อัตราการไหลสูงสุด = 0.804 ลบ.ม./วินาที</p> | <p>สภาพโดยรวมของฝาย</p> <p>สภาพโดยรวมมีสภาพปกติ</p> <p>แนวทางแก้ไขปรับปรุงเบื้องต้น</p> <p>สภาพโดยรวมยังสามารถใช้งานได้ ควรวางแผนการขุดลอกตามระยะเวลาที่เหมาะสม และกำจัดเศษกิ่งไม้ และสิ่งปฏิกูลก่อนถึงช่วงฤดูน้ำหลาก</p> |
