# การตรวจสอบสภาพฝายและแนวทางแก้ไขปรับปรุงเพื่อเพิ่มประสิทธิภาพฝาย ในพื้นที่จังหวัดเชียงราย

รหัสฝายที่ : WCR030500902

ชื่อฝาย : - ชื่อลำน้ำ : ห้วยน้ำริน ลำน้ำสาขาของ : แม่น้ำอิง/แม่น้ำโขง ประเภทลำน้ำ : ลำห้วย วันที่สำรวจ : 21 ม.ค. 65  
หมู่บ้าน : หมู่ที่ 9 ไหมตอนแก้ว ตำบล : ห้วยซ้อ อำเภอ : เชียงของ จังหวัด : เชียงราย  
ก่อสร้าง เมื่อปี พ.ศ. : - อายุฝาย : มากกว่า 15 ปี หน่วยงานรับผิดชอบ : เทศบาลตำบลห้วยซ้อ ใช้แบบมาตรฐาน : มข.27

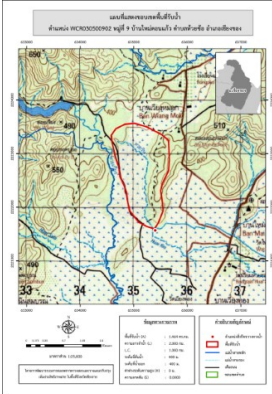
| พื้นที่รับน้ำของฝายและข้อมูลประกอบ | สภาพโดยรวมของฝายและแนวทางแก้ไขปรับปรุงเบื้องต้น |
|---|---|
| <p>ข้อมูลพื้นที่รับน้ำของฝาย</p> <p>A = 1.464 ตารางกิโลเมตร</p> <p>L = 2 กิโลเมตร</p> <p>LC = 1 กิโลเมตร</p> <p>H = 10 เมตร</p> <p>s = 0.005</p> <p>c = 0.1</p> <p>I = 60 มิลลิเมตร/ชั่วโมง</p> <p>Return period = 20 ปี</p> <p>อัตราการไหลสูงสุด = 2.443 ลบ.ม./วินาที</p> | <p>สภาพโดยรวมของฝาย</p> <p>ส่วนควบคุมน้ำ : มีการกัดเซาะ ทรุดตัว และแตกร้าวเล็กน้อย มีเศษกิ่งไม้กีดขวางทางน้ำปานกลาง</p> <p>ส่วนท้ายน้ำ : มีสภาพปกติ มีวัชพืชเล็กน้อย ระบบส่งน้ำ : มีสภาพปกติมีวัชพืชขึ้นน้อย</p> <p>แนวทางแก้ไขปรับปรุงเบื้องต้น</p> <p>ส่วนควบคุมน้ำโดยรวมยังใช้งานได้</p> <p>ควรได้รับการปรับปรุงเพื่อป้องกันการกัดเซาะบริเวณด้านเหนือน้ำเพื่อใช้งานในระยะยาว</p> <p>และควรวางแผนการขุดลอกตามระยะเวลาที่เหมาะสม และกำจัดเศษกิ่งไม้</p> <p>และสิ่งปฏิกูลก่อนถึงช่วงฤดูน้ำหลาก</p> |
