การตรวจสอบสภาพฝายและแนวทางแก้ไขปรับปรุงเพื่อเพิ่มประสิทธิภาพฝาย ในพื้นที่จังหวัดเชียงราย

รหัสฝายที่ : WCR030501202

ชื่อฝาย : - ชื่อลำน้ำ : ห้วยซ้อ ลำน้ำสาขาของ : แม่น้ำอิง/แม่น้ำโขง ประเภทลำน้ำ : ลำห้วย วันที่สำรวจ : 21 ม.ค. 65  
หมู่บ้าน : หมู่ที่ 12 ร้องห้วยฝาย ตำบล : ห้วยซ้อ อำเภอ : เชียงของ จังหวัด : เชียงราย  
ก่อสร้าง เมื่อปี พ.ศ. : - อายุฝาย : มากกว่า 30 ปี หน่วยงานรับผิดชอบ : ไม่ทราบ ออกแบบเอง

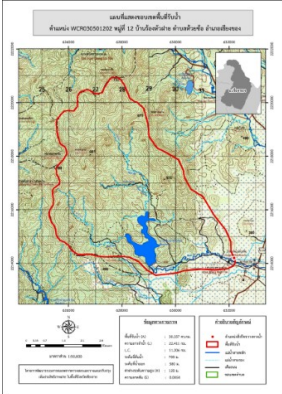
| พื้นที่รับน้ำของฝายและข้อมูลประกอบ | สภาพโดยรวมของฝายและแนวทางแก้ไขปรับปรุงเบื้องต้น |
|---|---|
| <p>ข้อมูลพื้นที่รับน้ำของฝาย</p> <p>A = 30.357 ตารางกิโลเมตร</p> <p>L = 22.411 กิโลเมตร</p> <p>LC = 11.206 กิโลเมตร</p> <p>H = 120 เมตร</p> <p>s = 0.005</p> <p>Return period = 100 ปี</p> <p>อัตราการไหลสูงสุด = 61.873 ลบ.ม./วินาที</p> | <p>สภาพโดยรวมของฝาย</p> <p>ตัวฝายมีอายุมากแล้ว และได้รับความเสียหายน้อยแต่สภาพของตัวฝายค่อนข้างเก่า ไม่คุ้มค่าในการปรับปรุงซ่อมแซม</p> <p>แนวทางแก้ไขปรับปรุงเบื้องต้น</p> <p>เนื่องจากตัวฝายมีสภาพค่อนข้างทรุดโทรมไม่คุ้มค่าที่จะซ่อมแซม ควรรื้อถอน และก่อสร้างใหม่ให้มีขนาด และรูปแบบที่เหมาะสม เพื่อที่จะรองรับปริมาณน้ำหลากได้</p> |
