การตรวจสอบสภาพฝายและแนวทางแก้ไขปรับปรุงเพื่อเพิ่มประสิทธิภาพฝาย ในพื้นที่จังหวัดเชียงราย

รหัสฝายที่ : WCR030501206

ชื่อฝาย :- ชื่อลำน้ำ : ร่องเคียน ลำน้ำสาขาของ : ประเภทลำน้ำ : ลำห้วย วันที่สำรวจ : 25 ม.ค. 65  
 หมู่บ้าน : หมู่ที่ 12 ร่องหัวฝาย ตำบล : ห้วยซ้อ อำเภอ : เชียงของ จังหวัด : เชียงราย  
 ก่อสร้าง เมื่อปี พ.ศ. : - อายุฝาย : มากกว่า 20 ปี หน่วยงานรับผิดชอบ : ไม่ทราบ ใช้แบบมาตรฐาน : ไม่ทราบ

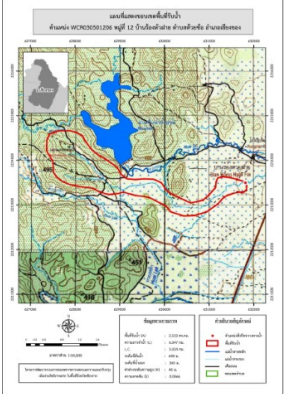
พื้นที่รับน้ำของฝายและข้อมูลประกอบ	สภาพโดยรวมของฝายและแนวทางแก้ไขปรับปรุงเบื้องต้น

<p><u>ข้อมูลพื้นที่รับน้ำของฝาย</u>                      A = 2.533 ตารางกิโลเมตร                      L = 6.047 กิโลเมตร                      LC = 3.023 กิโลเมตร                      H = 40 เมตร                      s = 0.007                      c = 0.1                      I = 55 มิลลิเมตร/ชั่วโมง                      Return period = 20 ปี                      อัตราการไหลสูงสุด = 3.873 ลบ.ม./วินาที</p>	<p><u>สภาพโดยรวมของฝาย</u>                      ส่วนควบคุมน้ำ : มีการกัดเซาะ แดกร้าว และมีวัชพืชขึ้นน้อย ส่วนท้ายน้ำ : มีการกัดเซาะและแดกร้าวปานกลาง มีการทรุดตัว รั่ว และมีรูโพรงน้อย มีวัชพืชขึ้นน้อย</p> <p><u>แนวทางแก้ไขปรับปรุงเบื้องต้น</u>                      ส่วนควบคุมน้ำโดยรวมยังใช้งานได้                      ควรได้รับการปรับปรุงเพื่อป้องกันการกัดเซาะบริเวณด้านท้ายน้ำเพื่อใช้งานในระยะยาว และควรวางมาตรการขุดลอกตามระยะเวลาที่เหมาะสม และกำจัดเศษกิ่งไม้ และสิ่งปฏิกูลก่อนถึงช่วงฤดูน้ำหลาก</p>
