# การตรวจสอบสภาพฝายและแนวทางแก้ไขปรับปรุงเพื่อเพิ่มประสิทธิภาพฝาย ในพื้นที่จังหวัดเชียงราย

รหัสฝายที่ : WCR030501601

ชื่อฝาย : - ชื่อลำน้ำ : ร่องตู่ ลำน้ำสาขาของ : แม่น้ำอิง/แม่น้ำโขง ประเภทลำน้ำ : ลำห้วย วันที่สำรวจ : 25 ม.ค. 65

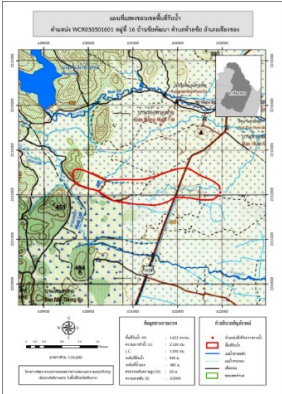
| พื้นที่รับน้ำของฝายและข้อมูลประกอบ | สภาพโดยรวมของฝายและแนวทางแก้ไขปรับปรุงเบื้องต้น |
|---|---|
| <p>ข้อมูลพื้นที่รับน้ำของฝาย</p> <p>A = 1.655 ตารางกิโลเมตร</p> <p>L = 2.1 กิโลเมตร</p> <p>LC = 1.05 กิโลเมตร</p> <p>H = 20 เมตร</p> <p>s = 0.01</p> <p>c = 0.1</p> <p>I = 75 มิลลิเมตร/ชั่วโมง</p> <p>Return period = 20 ปี</p> <p>อัตราการไหลสูงสุด = 3.45 ลบ.ม./วินาที</p> | <p>สภาพโดยรวมของฝาย</p> <p>สภาพโดยรวมมีสภาพปกติ</p> <p>แนวทางแก้ไขปรับปรุงเบื้องต้น</p> <p>สภาพโดยรวมยังสามารถใช้งานได้ ควรวางแผนการขุดลอกตามระยะเวลาที่เหมาะสม และกำจัดเศษกิ่งไม้ และสิ่งปฏิกูลก่อนถึงช่วงฤดูน้ำหลาก</p> |
