การตรวจสอบสภาพฝายและแนวทางแก้ไขปรับปรุงเพื่อเพิ่มประสิทธิภาพฝาย ในพื้นที่จังหวัดเชียงราย

รหัสฝายที่ : WCR030501802

ชื่อฝาย : - ชื่อลำน้ำ : ห้วยซ้อ ลำน้ำสาขาของ : แม่น้ำอิง/แม่น้ำโขง ประเภทลำน้ำ : ลำห้วย วันที่สำรวจ : 21 ม.ค. 65  
หมู่บ้าน : หมู่ที่ 18 พัฒนารุ่งเรือง ตำบล : ห้วยซ้อ อำเภอ : เชียงของ จังหวัด : เชียงราย  
ก่อสร้าง เมื่อปี พ.ศ. : - อายุฝาย : มากกว่า 20 ปี หน่วยงานรับผิดชอบ : ไม่ทราบ ออกแบบเอง

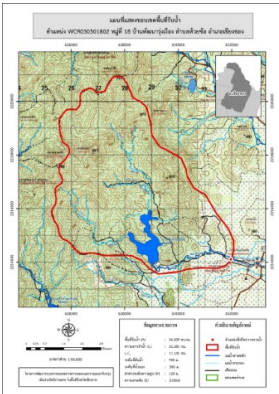
| พื้นที่รับน้ำของฝายและข้อมูลประกอบ | สภาพโดยรวมของฝายและแนวทางแก้ไขปรับปรุงเบื้องต้น |
| <p>ข้อมูลพื้นที่รับน้ำของฝาย</p> <p>A = 30.209 ตารางกิโลเมตร</p> <p>L = 22.281 กิโลเมตร</p> <p>LC = 11.14 กิโลเมตร</p> <p>H = 120 เมตร</p> <p>s = 0.005</p> <p>Return period = 100 ปี</p> <p>อัตราการไหลสูงสุด = 61.723 ลบ.ม./วินาที</p> | <p>สภาพโดยรวมของฝาย</p> <p>สภาพโดยรวมมีสภาพปกติ</p> <p>แนวทางแก้ไขปรับปรุงเบื้องต้น</p> <p>สภาพโดยรวมยังสามารถใช้งานได้ ควรวางแผนการขุดลอกตามระยะเวลาที่เหมาะสม และกำจัดเศษกิ่งไม้ และสิ่งปฏิกูลก่อนถึงช่วงฤดูน้ำหลาก</p> |
