การตรวจสอบสภาพฝายและแนวทางแก้ไขปรับปรุงเพื่อเพิ่มประสิทธิภาพฝาย ในพื้นที่จังหวัดเชียงราย

รหัสฝายที่ : WCR030800601

ชื่อฝาย : - ชื่อลำน้ำ : ห้วยห้วย ลำน้ำสาขาของ : แม่น้ำอิง/แม่น้ำโขง ประเภทลำน้ำ : ลำห้วย วันที่สำรวจ : 14 ธ.ค. 64  
 หมู่บ้าน : หมู่ที่ 6 ร่องห้า ตำบล : ศรีดอนชัย อำเภอ : เชียงของ จังหวัด : เชียงราย  
 ก่อสร้าง เมื่อปี พ.ศ. : 2531 อายุฝาย : 33 หน่วยงานรับผิดชอบ : ใช้แบบมาตรฐาน : มข.27  
 เทศบาลตำบลศรีดอนชัย

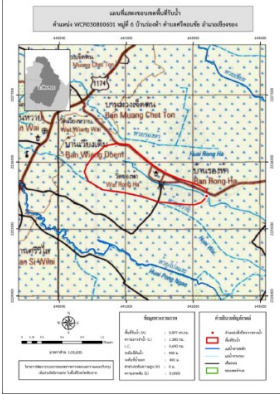
พื้นที่รับน้ำของฝายและข้อมูลประกอบ      สภาพโดยรวมของฝายและแนวทางแก้ไขปรับปรุงเบื้องต้น

<p>ข้อมูลพื้นที่รับน้ำของฝาย</p> <p>A = 0.897 ตารางกิโลเมตร</p> <p>L = 1.38 กิโลเมตร</p> <p>LC = 0.69 กิโลเมตร</p> <p>H = 10 เมตร</p> <p>s = 0.007</p> <p>c = 0.1</p> <p>I = 90 มิลลิเมตร/ชั่วโมง</p> <p>Return period = 20 ปี</p> <p>อัตราการไหลสูงสุด = 2.245 ลบ.ม./วินาที</p>	<p>สภาพโดยรวมของฝาย</p> <p>ส่วนควบคุมน้ำ : มีการกัดเซาะ แดกร้าว รั่ว และมีรูโหว่เล็กน้อย และมีเศษกิ่งไม้ และวัชพืชกีดขวางทางน้ำปานกลาง ส่วนท้ายน้ำ : มีการกัดเซาะ และแดกร้าวน้อย มีวัชพืชขึ้นน้อย</p> <p>แนวทางแก้ไขปรับปรุงเบื้องต้น</p> <p>เนื่องจากตัวฝายมีสภาพค่อนข้างดีไม่คุ้มที่จะปรับปรุงซ่อมแซม สามารถใช้งานต่อจนกว่าจะหมดสภาพและรื้อถอนเพื่อก่อสร้างใหม่ เพื่อที่จะรองรับปริมาณน้ำหลากได้</p>
---	--	--
