การตรวจสอบสภาพฝายและแนวทางแก้ไขปรับปรุงเพื่อเพิ่มประสิทธิภาพฝาย ในพื้นที่จังหวัดเชียงราย

รหัสฝายที่ : WCR030800902

ชื่อฝาย : - ชื่อลำน้ำ : ร่องฆ่า ลำน้ำสาขาของ : ห้วยห้วย/แม่น้ำอิง/แม่น้ำโขง ประเภทลำน้ำ : ลำห้วย วันที่สำรวจ : 14 ธ.ค. 64  
หมู่บ้าน : หมู่ที่ 9 ม่วงเจ็ดต้น ตำบล : ศรีดอนชัย อำเภอ : เชียงของ จังหวัด : เชียงราย  
ก่อสร้าง เมื่อปี พ.ศ. : 2561 อายุฝาย : 3 หน่วยงานรับผิดชอบ : เทศบาลตำบลศรีดอนชัย ออกแบบเอง

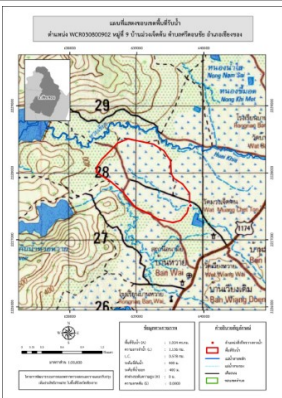
| พื้นที่รับน้ำของฝายและข้อมูลประกอบ | สภาพโดยรวมของฝายและแนวทางแก้ไขปรับปรุงเบื้องต้น |
| <p>ข้อมูลพื้นที่รับน้ำของฝาย</p> <p>A = 1.034 ตารางกิโลเมตร</p> <p>L = 1.156 กิโลเมตร</p> <p>LC = 0.578 กิโลเมตร</p> <p>H = 10 เมตร</p> <p>s = 0.009</p> <p>c = 0.1</p> <p>I = 90 มิลลิเมตร/ชั่วโมง</p> <p>Return period = 20 ปี</p> <p>อัตราการไหลสูงสุด = 2.588 ลบ.ม./วินาที</p> | <p>สภาพโดยรวมของฝาย</p> <p>สภาพโดยรวมมีสภาพปกติ</p> <p>แนวทางแก้ไขปรับปรุงเบื้องต้น</p> <p>สภาพโดยรวมยังสามารถใช้งานได้ ควรวางแผนการขุดลอกตามระยะเวลาที่เหมาะสม และกำจัดเศษกิ่งไม้ และสิ่งปฏิกูลก่อนถึงช่วงฤดูน้ำหลาก</p> |
