การตรวจสอบสภาพฝายและแนวทางแก้ไขปรับปรุงเพื่อเพิ่มประสิทธิภาพฝาย ในพื้นที่จังหวัดเชียงราย

รหัสฝายที่ : WCR030801001

ชื่อฝาย : - ชื่อลำน้ำ : ห้วยไคร้ ลำน้ำสาขาของ : แม่น้ำอิง/แม่น้ำโขง ประเภทลำน้ำ : ลำห้วย วันที่สำรวจ : 14 ธ.ค. 64

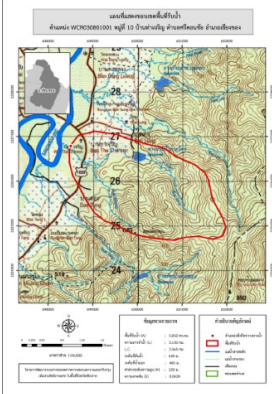
| พื้นที่รับน้ำของฝายและข้อมูลประกอบ | สภาพโดยรวมของฝายและแนวทางแก้ไขปรับปรุงเบื้องต้น |
|---|---|
| <div><p>ข้อมูลพื้นที่รับน้ำของฝาย</p><p>A = 5.832 ตารางกิโลเมตร</p><p>L = 5.13 กิโลเมตร</p><p>LC = 2.565 กิโลเมตร</p><p>H = 220 เมตร</p><p>s = 0.043</p><p>c = 0.1</p><p>I = 65 มิลลิเมตร/ชั่วโมง</p><p>Return period = 20 ปี</p><p>อัตราการไหลสูงสุด = 10.538 ลบ.ม./วินาที</p></div> | <p><b>สภาพโดยรวมของฝาย</b></p> <p>ตัวฝายเป็นลักษณะคันกันน้ำ เดิมเป็นคันดินปัจจุบันทางหมู่บ้านได้ปรับปรุงเป็นคันคอนกรีต มีสภาพปกติ</p> <p><b>แนวทางแก้ไขปรับปรุงเบื้องต้น</b></p> <p>สภาพโดยรวมยังสามารถใช้งานได้ ควรวางแผนการขุดลอกตามระยะเวลาที่เหมาะสม และกำจัดเศษกิ่งไม้ และสิ่งปฏิกูลก่อนถึงช่วงฤดูน้ำหลาก</p> |
