การตรวจสอบสภาพฝายและแนวทางแก้ไขปรับปรุงเพื่อเพิ่มประสิทธิภาพฝาย ในพื้นที่จังหวัดเชียงราย

รหัสฝายที่ : WCR030801201

ชื่อฝาย : - ชื่อลำน้ำ : ร่องปิง ลำน้ำสาขาของ : แม่น้ำอิง/แม่น้ำโขง ประเภทลำน้ำ : ลำห้วย วันที่สำรวจ : 14 ธ.ค. 64

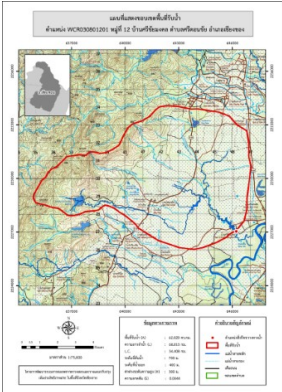
| พื้นที่รับน้ำของฝายและข้อมูลประกอบ | สภาพโดยรวมของฝายและแนวทางแก้ไขปรับปรุงเบื้องต้น |
|---|---|
| <p>ข้อมูลพื้นที่รับน้ำของฝาย</p> <p>A = 62.02 ตารางกิโลเมตร</p> <p>L = 68.815 กิโลเมตร</p> <p>LC = 34.408 กิโลเมตร</p> <p>H = 300 เมตร</p> <p>s = 0.004</p> <p>Return period = 100 ปี</p> <p>อัตราการไหลสูงสุด = 88.406 ลบ.ม./วินาที</p> | <p>สภาพโดยรวมของฝาย</p> <p>ส่วน Protection เหนือน้ำ : มีการกัดเซาะและทรุดตัวเล็กน้อย ส่วนเหนือน้ำ : มีการกัดเซาะ ทรุดตัว แตกร้าว รั่ว และมีรูพรุนน้อย มีวัชพืชขึ้นน้อย ส่วนควบคุมน้ำ : มีการกัดเซาะ ทรุดตัว แตกร้าว รั่ว และมีรูพรุนน้อย มีวัชพืชขึ้นน้อย ส่วนท้ายน้ำ : มีสภาพปกติ ส่วน Protection ท้ายน้ำ : มีการกัดเซาะเล็กน้อย</p> <p>แนวทางแก้ไขปรับปรุงเบื้องต้น</p> <p>สภาพโดยรวมอยู่ในเกณฑ์ปกติ</p> <p>เนื่องจากตัวฝายมีอายุการใช้งานมากแล้วสภาพโดยรวมไม่เหมาะแก่การปรับปรุง สามารถใช้งานต่อจนกว่าจะหมดสภาพ หลังจากนั้นควรรื้อถอน และก่อสร้างใหม่ เพื่อที่จะรองรับปริมาณน้ำหลากได้</p> |
