การตรวจสอบสภาพฝายและแนวทางแก้ไขปรับปรุงเพื่อเพิ่มประสิทธิภาพฝาย ในพื้นที่จังหวัดเชียงราย

รหัสฝายที่ : WCR031000201

ชื่อฝาย : - ชื่อลำน้ำ : ห้วยปูลุหน้อย ลำน้ำสาขาของ : แม่น้ำโขง ประเภทลำน้ำ : ลำห้วย วันที่สำรวจ : 10 พ.ย. 64  
หมู่บ้าน : หมู่ที่ 2 เมืองกาญจนบุรี ตำบล : ริมโขง อำเภอ : เชียงของ จังหวัด : เชียงราย  
ก่อสร้าง เมื่อปี พ.ศ. : 2556 อายุฝาย : 8 หน่วยงานรับผิดชอบ : ทหารไม่ทราบหน่วย ใช้แบบมาตรฐาน : ไม่ทราบ

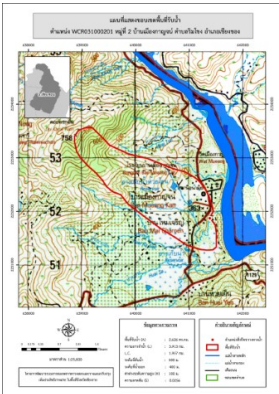
| พื้นที่รับน้ำของฝายและข้อมูลประกอบ | สภาพโดยรวมของฝายและแนวทางแก้ไขปรับปรุงเบื้องต้น |
|---|---|
| <p><u>ข้อมูลพื้นที่รับน้ำของฝาย</u></p> <p>A = 2.626 ตารางกิโลเมตร</p> <p>L = 3.913 กิโลเมตร</p> <p>LC = 1.956 กิโลเมตร</p> <p>H = 100 เมตร</p> <p>s = 0.026</p> <p>c = 0.1</p> <p>I = 60 มิลลิเมตร/ชั่วโมง</p> <p>Return period = 20 ปี</p> <p>อัตราการไหลสูงสุด = 4.38 ลบ.ม./วินาที</p> | <p><u>สภาพโดยรวมของฝาย</u></p> <p>ตัวฝายชำรุดถูกกัดเซาะพังเสียหายหมดสภาพ</p> <p><u>แนวทางแก้ไขปรับปรุงเบื้องต้น</u></p> <p>สภาพของตัวฝายไม่สามารถที่จะซ่อมแซมได้เนื่องจากได้รับความเสียหายควรรื้อถอนและก่อสร้างใหม่ให้มีขนาด และรูปแบบที่เหมาะสม เพื่อที่จะรองรับปริมาณน้ำหลากได้</p> |
