การตรวจสอบสภาพฝายและแนวทางแก้ไขปรับปรุงเพื่อเพิ่มประสิทธิภาพฝาย ในพื้นที่จังหวัดเชียงราย

รหัสฝายที่ : WCR031000202

ชื่อฝาย : - ชื่อลำน้ำ : ห้วยปูลุหน้อย ลำน้ำสาขาของ : แม่น้ำโขง ประเภทลำน้ำ : ลำห้วย วันที่สำรวจ : 10 พ.ย. 64  
หมู่บ้าน : หมู่ที่ 2 เมืองกาญจนบุรี ตำบล : ริมโขง อำเภอ : เชียงของ จังหวัด : เชียงราย  
ก่อสร้าง เมื่อปี พ.ศ. : - อายุฝาย : มากกว่า 20 ปี หน่วยงานรับผิดชอบ : ไม่ทราบ ใช้แบบมาตรฐาน : ไม่ทราบ

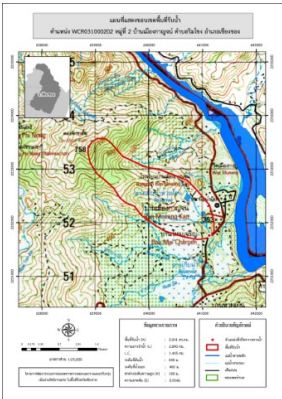
| พื้นที่รับน้ำของฝายและข้อมูลประกอบ | สภาพโดยรวมของฝายและแนวทางแก้ไขปรับปรุงเบื้องต้น |
| <p>ข้อมูลพื้นที่รับน้ำของฝาย</p> <p>A = 2.041 ตารางกิโลเมตร</p> <p>L = 2.89 กิโลเมตร</p> <p>LC = 1.445 กิโลเมตร</p> <p>H = 100 เมตร</p> <p>s = 0.035</p> <p>c = 0.1</p> <p>I = 60 มิลลิเมตร/ชั่วโมง</p> <p>Return period = 20 ปี</p> <p>อัตราการไหลสูงสุด = 3.404 ลบ.ม./วินาที</p> | <p>สภาพโดยรวมของฝาย</p> <p>ตัวฝายชำรุดถูกกัดเซาะพังเสียหายหมดสภาพ</p> <p>แนวทางแก้ไขปรับปรุงเบื้องต้น</p> <p>สภาพของตัวฝายไม่สามารถที่จะซ่อมแซมได้เนื่องจากได้รับความเสียหายควรรื้อถอนและก่อสร้างใหม่ให้มีขนาด และรูปแบบที่เหมาะสม เพื่อที่จะรองรับปริมาณน้ำหลากได้</p> |
