การตรวจสอบสภาพฝายและแนวทางแก้ไขปรับปรุงเพื่อเพิ่มประสิทธิภาพฝาย ในพื้นที่จังหวัดเชียงราย

รหัสฝายที่ : WCR040201201

ชื่อฝาย : -      ชื่อลำน้ำ : ห้วยจ้าว      ลำน้ำสาขาของ :      ประเภทลำน้ำ : ลำห้วย      วันที่สำรวจ : 22 เม.ย. 64  
 ร่องสวน/แม่น้ำอิง/แม่น้ำโขง

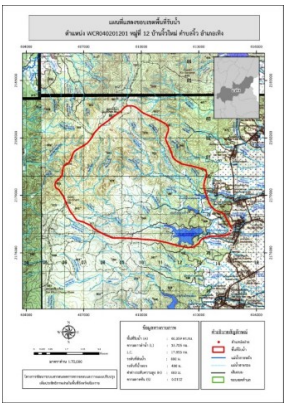
พื้นที่รับน้ำของฝายและข้อมูลประกอบ      สภาพโดยรวมของฝายและแนวทางแก้ไขปรับปรุงเบื้องต้น

<p>ข้อมูลพื้นที่รับน้ำของฝาย</p> <p>A = 40.359 ตารางกิโลเมตร</p> <p>L = 35.705 กิโลเมตร</p> <p>LC = 17.853 กิโลเมตร</p> <p>H = 400 เมตร</p> <p>s = 0.011</p> <p>Return period = 100 ปี</p> <p>อัตราการไหลสูงสุด = 71.331 ลบ.ม./วินาที</p>	<p>สภาพโดยรวมของฝาย</p> <p>ส่วนเหนือน้ำ : มีการกัดเซาะ ทรุดตัว แตกร้าว มีรูโหว่ และรั่วเล็กน้อย มีวัชพืชขึ้นปานกลาง</p> <p>ส่วนควบคุมน้ำ : มีการกัดเซาะ ทรุดตัว แตกร้าว มีรูโหว่ และรั่วเล็กน้อย มีวัชพืชขึ้นน้อย ส่วนท้ายน้ำ : มีการกัดเซาะ ทรุดตัว แตกร้าว มีรูโหว่ และรั่วเล็กน้อย มีวัชพืชขึ้นน้อย ระบบส่งน้ำ : มีการกัดเซาะน้อย โดยรวมสภาพปกติ มีวัชพืชขึ้นน้อย</p> <p>แนวทางแก้ไขปรับปรุงเบื้องต้น</p> <p>เนื่องจากสภาพฝายค่อนข้างเก่า ไม่คุ้มค่าในการปรับปรุง และใช้งบประมาณสูง</p> <p>ยังสามารถใช้งานงานได้จนกว่าจะหมดสภาพ ควรกำจัดวัชพืชออก ขุดลอกเอาตะกอนออก และวางมาตรการกำจัดวัชพืชตามระยะเวลาที่เหมาะสม ดังนั้นหากสามารถก่อสร้างใหม่ได้ควรรื้อถอนและก่อสร้างใหม่ให้สามารถรองรับปริมาณน้ำสูงสุดได้</p>
